被困78小时 海底脱险

78小时 海底大营救

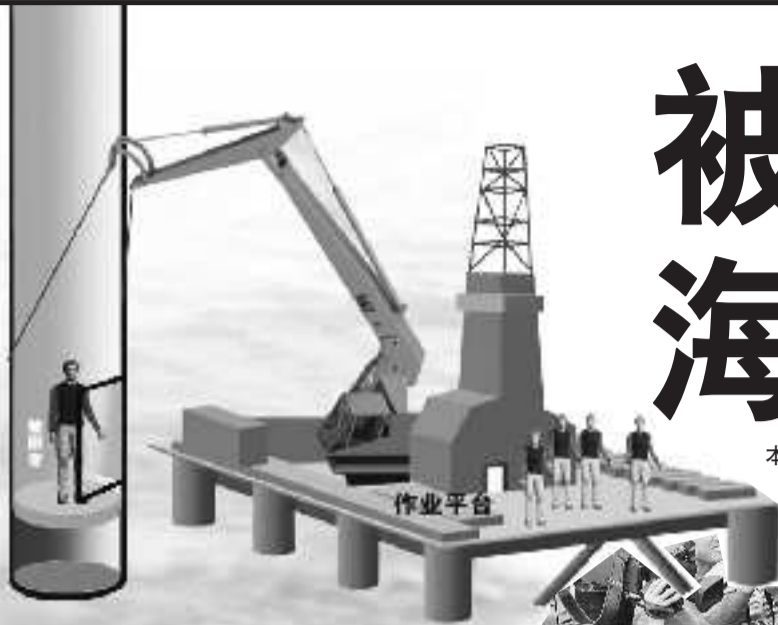
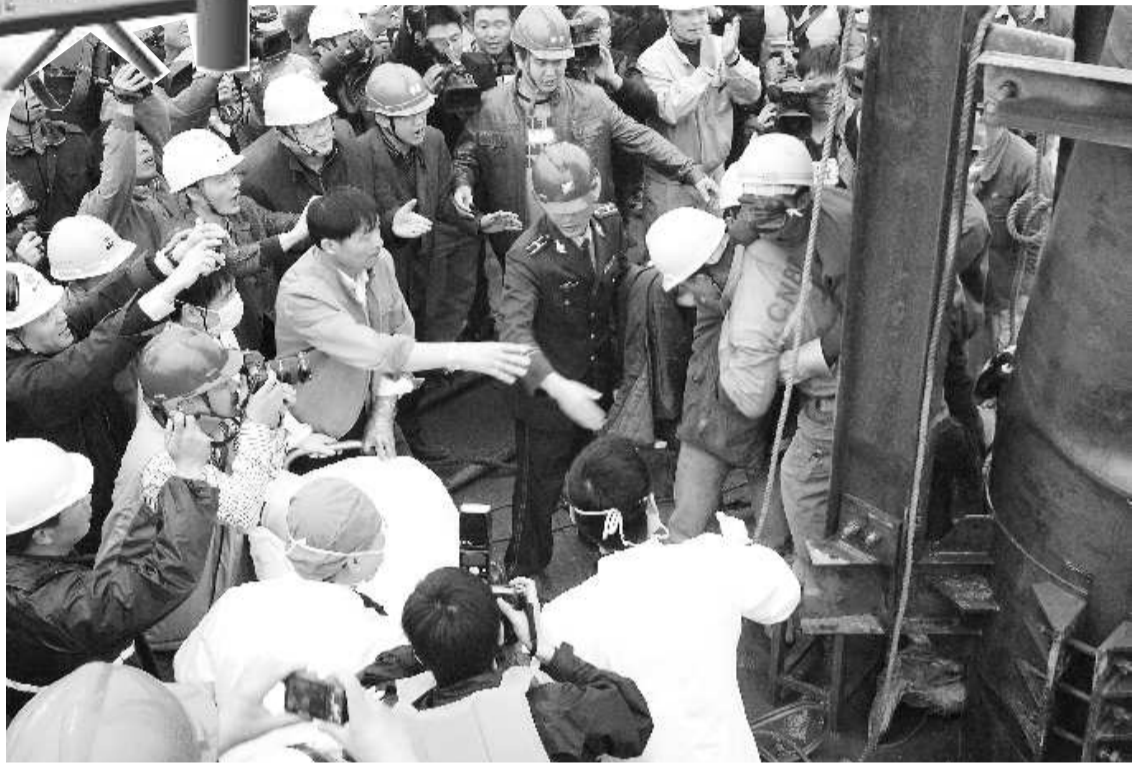
▲蒙着眼睛的范师傅被人从钢管里背出。 本报特派记者 张子森 摄

记者看到,直径一米左右的钢管,除了顶端和底部两米左右位置没有发生明显变形外,中间近20米已经被完全压扁。靠近范师傅头顶的位置也发生明显挤压,范师傅能够站立的范围在1.5米左右。

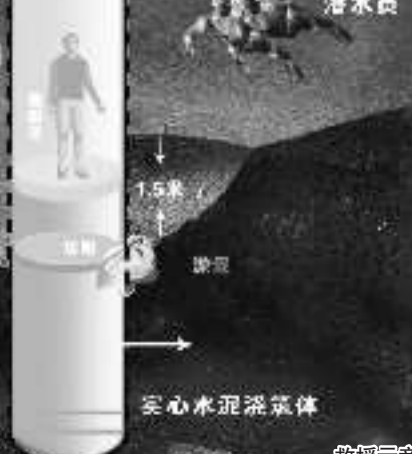
救援示意图

1.5米

空心水泥浆液体
