工地突然塌方 三人被埋深坑

事发张店福源汇小区,相关责任人已被控制

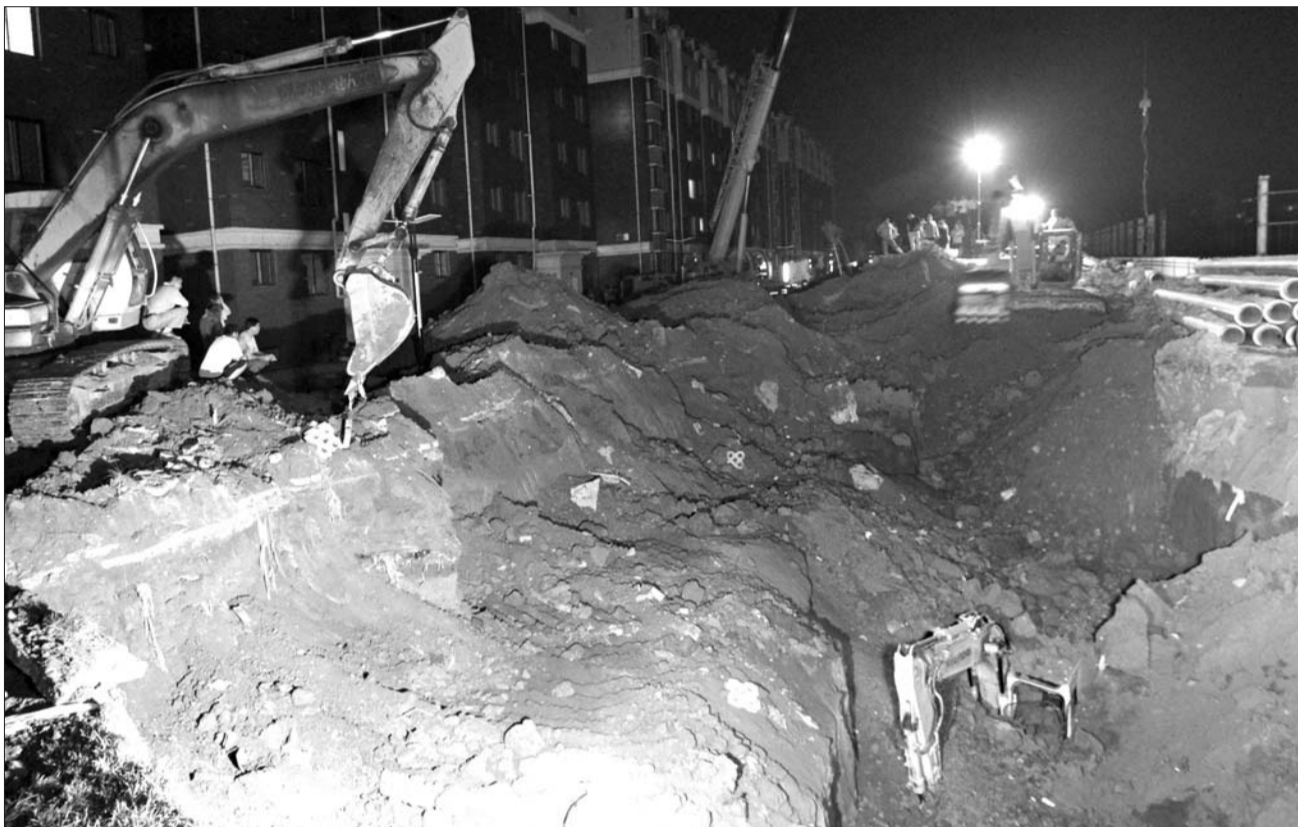
在现场,记者了解到,发生塌方的大坑深六七米,坑壁陡峭,土质松软,被埋的施工人员在作业时并没有采取太多防护措施。

▲16日晚8时45分,救援仍在紧张进行,现场还可看见塌方掩埋的挖掘机。 本报记者 王鑫 摄

大坑的南北东侧几乎呈90度垂直于地面,也没有安装任何的挡板等防护设备。记者在现场看到,被救出的工人身着日常服装,并没有看到他们佩戴安全帽等防护设备。

考虑到救援人员的人身安全,现场救援人员决定将大坑的垂直坡用挖掘机挖成斜坡,这样就避免了再次发生塌方的危险。在大坑的北侧有十来根暖气管道,暖气管道紧靠着大坑。现场指挥人员担心,
