自来水管咧嘴，白流500吨水

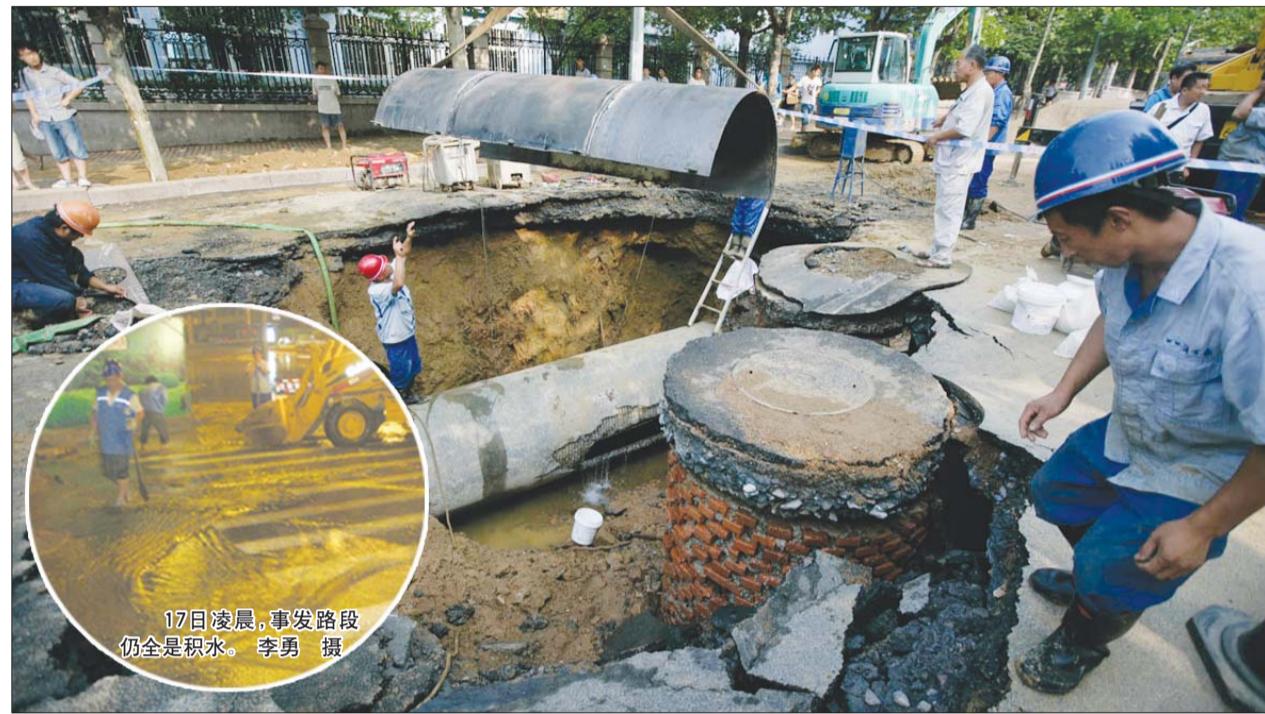
工作人员正在抢修破裂管道。张晓鹏 摄

二路路段已竖起了围挡，围挡内有一处直径约七米、深约两米的大坑，十余名工人们正在抢修。坑内一根直径1米多的自来水管暴露在外，在管道一侧的底部有一个长十多厘米的豁口，自来水正是从这个豁口流出，现场共有4辆抢修车辆、两辆挖掘机和1台抽水泵。因事发突然，交警部门临时对该路段进行封闭，一些公交车辆不得不改变线路绕行，交警则在现场进行疏导。

青岛海润自来水集团一位张姓工作人员介绍，他们从16日23时到次日11时经过近12个小时的抢修，终于将破裂管道修复。“发生破裂的是一根直径1.2米的自来水输水主管道，并不是配送到居民家中的自来水管道，附近居民的饮用水未受到影响。”该工作人员猜测，这处自来水管道铺设于上世纪80年代，存在管道老化的问题，加之夜间通行南京路上的大型货车较多，货车碾压路面导致管道破损。据粗略统计，此次事故流失的自来水约有500吨。
