# 消防系统瘫痪,报告会正常举行

## 淄博剧院因存众多火灾隐患,被消防部门立案处罚并责令整改

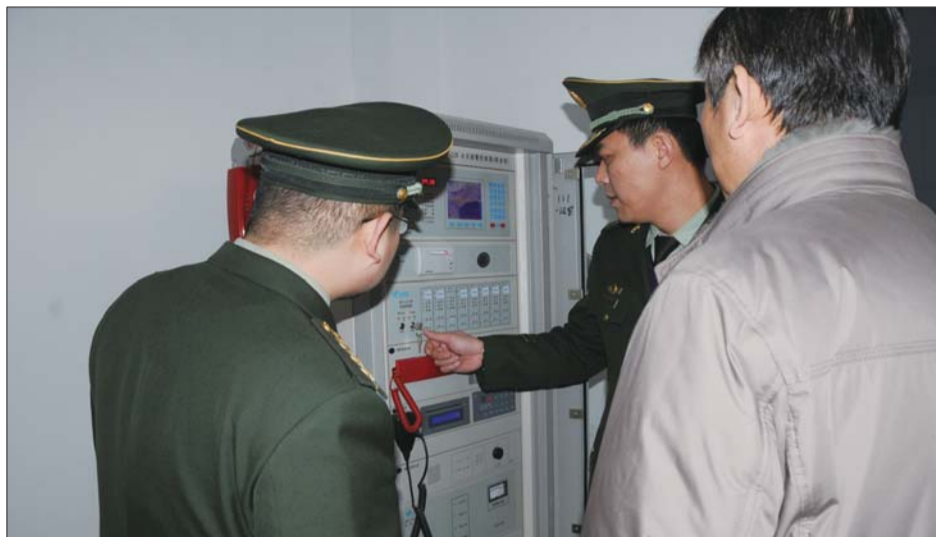
检查人员对淄博剧院消防控制室内的中控柜进行检查。本报记者 姜文洁 摄

随后,淄博剧院的工作人员赶到打开了消防控制室的门,检查组进入后发现,中控柜处于非正常工作状态。记者看到,中控柜上显示有6条火警记录。韩雷说,有可能是误报,也有可能是线路问题,但这些火警记录都没有信息反馈。随后,检查组对剧院内进行了3次烟感测试,都没有反应,整个报警系统处于瘫痪状态。

控制柜打到了手动上。韩雷说,这个应该打到自动挡。检查组对消防栓系统进行压力测试发现,整个管网内压力为0,整个管网内都没有水。一旦发生火灾,这个系统将无法提供最初的消防用水。整个自动灭火系统也将不能发挥任何作用。

除管网里没有水,操控柜故障风机启动不了,控制室无值班人员等问题外,淄博剧院还存在着没有消防维保单位等问题。

消防部门立即对淄博剧院进行立案处罚并责令其23日前完成整改。淄博剧院工作人员表示,一定按期完成整改。(本报记者)
