没验收呢,护栏柱帽丢了几十个

和平路机非护栏矮,柱帽容易碰撞后缺失

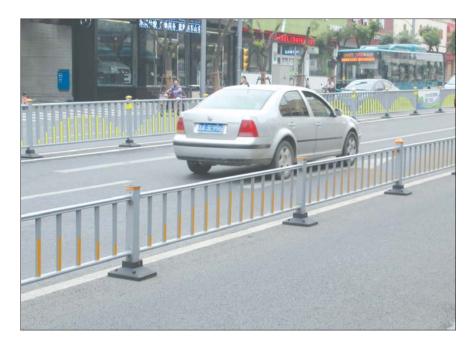
▶和平路隔离护栏柱帽不 少已缺失。

6日,记者在和平路从历山路口行至山大路口,大约 1500米,发现有29根机非隔离护栏上的柱帽丢失,小段护栏 两端的柱帽损坏情况最多。而机动车道护栏的柱帽全部完好,并无缺失。

"柱帽是护栏整个刚性结构中最薄弱的部分,是不会自己脱落的,被破坏主要是人为的外力敲打和行车碰撞。"和平路护栏工程施工方赵先生

"柱帽已更换过几十个。但整个路段的视频抓拍系统还没有完成,很难抓到现行,目前只能事后维修。"赵先生称,竣工验收前,施工方会完成所有修复并交给项目方,作为交通设施,最后将会移交给交警部门。
