丰田普拉多爆胎致一死三伤

购买不到半年、行程才1.5万公里，出发前还特意做了保养

本报记者 鞠平

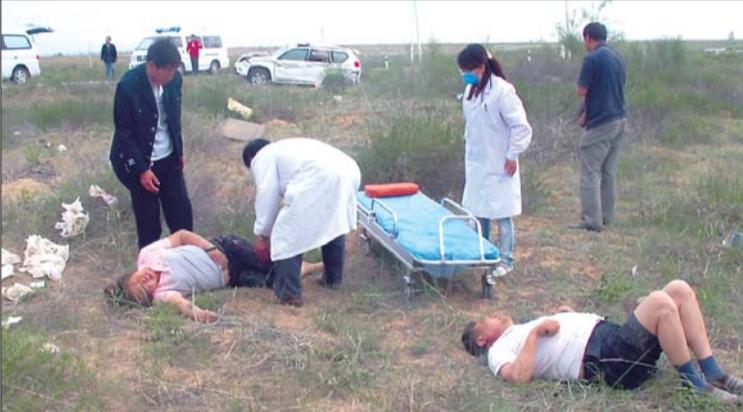
▲医护人员正在事发现场救援伤者。

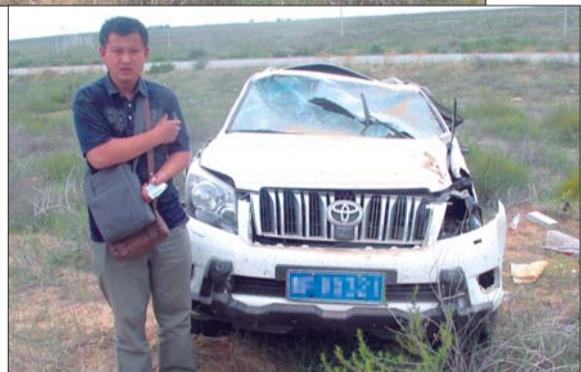
▼脊椎骨受伤的司机和爆胎后的汽车。

路交通事故证明中，警方对事故进行了简要的介绍。事故发生于2012年6月6日18时35分许，地点是定武高速公路由东向西方向83K M + 153M。交警方面得到的事实为，该车行驶在事发路段时右后轮胎爆裂，致使车辆失控，冲出路面发生翻滚事故，造成驾驶人隋先生脊椎骨

体未发现明显的碰撞痕迹、陈旧性割裂痕迹及硬材质物贯穿伤。对右后胎破裂伤口进一步检查发现，该轮胎胎面破裂伤口呈现不规则的向外放射状形态，同时断口层面存在脱层、缺损现象，胎冠上的钢丝帘线端点呈现不规则的断裂，断口处的钢丝整

体向外放射性弯曲。同时轮辋与轮胎内侧刚蹭碾压在轮胎内部表面，形成明显的条状压痕。鉴定人员利用内卡钳测量合金轮辋的圆度，通过实际测量得出，该轮辋在两相互垂直方面的尺寸无变化，说明该轮胎不是因为与物体碰撞导致胎体爆裂。
