一场狂风暴雨过去,城市碎了一地

百年栈桥一朝折腰成“断桥”

30多米长、4米宽的桥体坍塌,预计维修加固最少需3个月

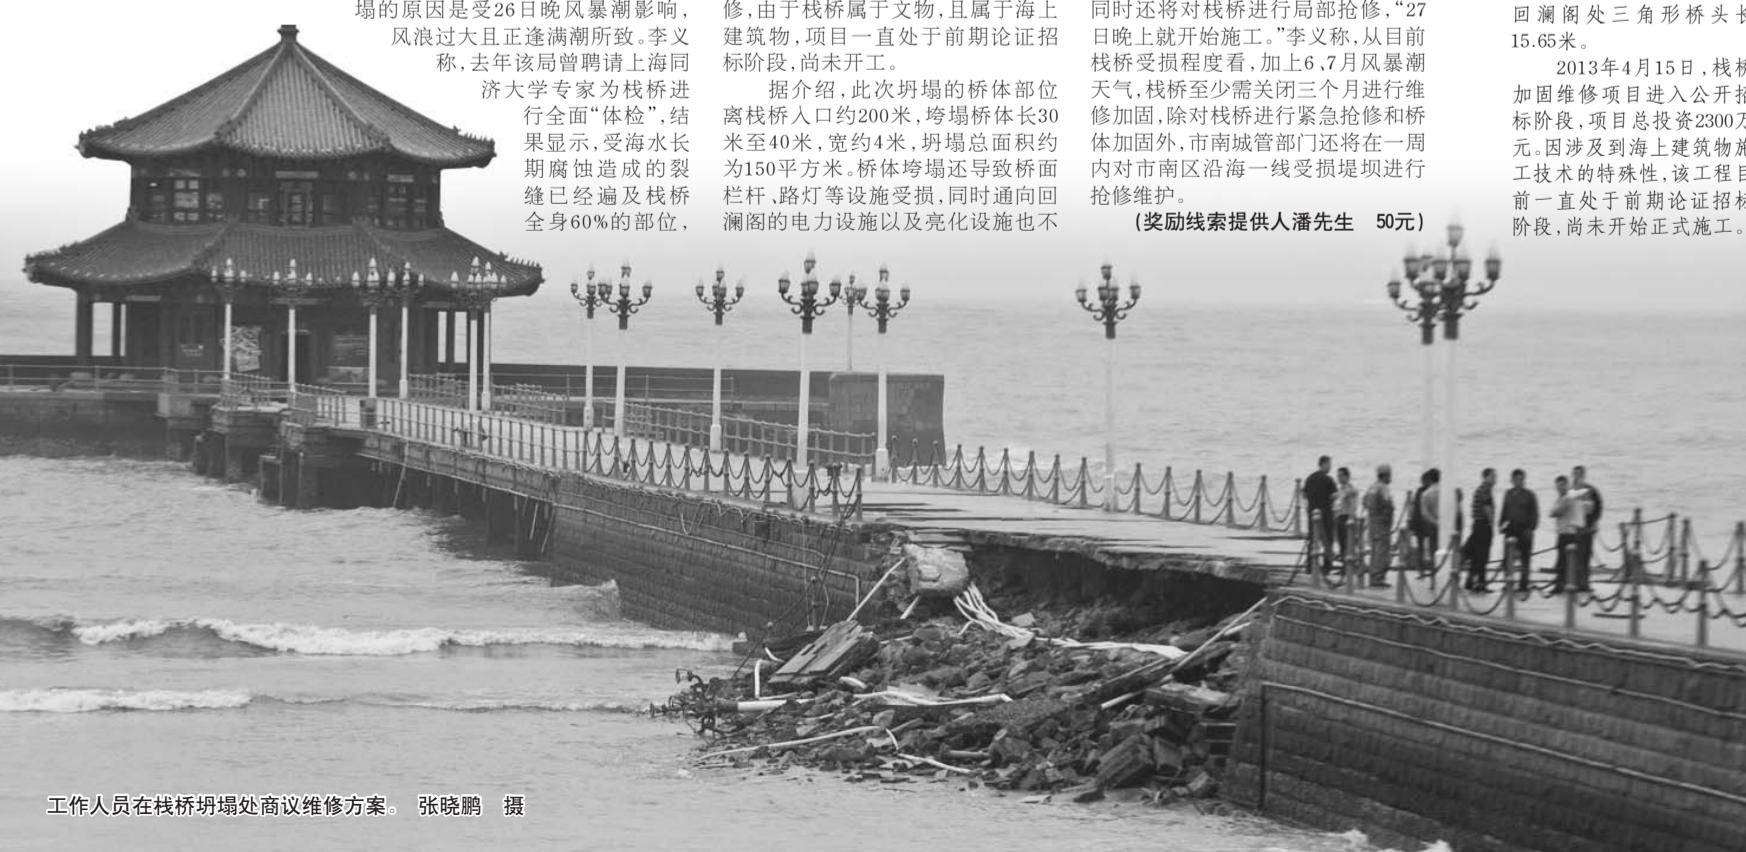
工作人员在栈桥坍塌处商议维修方案。张晓鹏 摄

从栈桥入口处,记者看到,栈桥中段部位东侧出现一个长约30米的垮塌处,垮塌的砖石泥土在海面上堆出了一个高约三四米的土堆,土堆中还夹杂着十几根白色的电缆线和蓝色的立柱。由于栈桥供电已经被切断,电缆线断口并没有火花出现。在垮塌部位,四五位工作人员正在查看断裂处。在栈桥东侧的沿海堤岸上,也出现两处垮塌,露出了黄色的沙土,在堤岸上形成

市南城市管理局副局长李义告诉记者,栈桥部分桥段发生垮塌后,他们第一时间采取了安保措施,并组织相关专家和相关职能部门对事故原因进行分析,初步预测此次垮塌的原因是受26日晚风暴雨影响,风浪过大且正逢满潮所致。李义称,去年该局曾聘请上海同济大学专家为栈桥进行全面“体检”,结果显示,受海水长期腐蚀造成的裂缝已经遍及栈桥全身60%的部位,

宽度最宽可达两毫米,不可见的海底部部分甚至出现了钢筋爆裂,约六成钢筋出现了裂痕,而且桥面花岗岩板也存在破损情况。李义表示,市南区计划今年对栈桥进行加固维修,由于栈桥属于文物,且属于海上建筑物,项目一直处于前期论证招标阶段,尚未开工。

“我们组织专家和设计院进行了现场勘查研究,已经制定出抢修方案。”李义称,27日晚将对栈桥进行围堰,防止现有桥体继续受风浪冲击,同时还将对栈桥进行局部抢修。“27日晚上就开始施工。”李义称,从目前栈桥受损程度看,加上6、7月风暴雨天气,栈桥至少需关闭三个月进行维修加固,除对栈桥进行紧急抢修和桥体加固外,市南城管部门还将一周内对市南区沿海一线受损堤坝进行抢修维护。

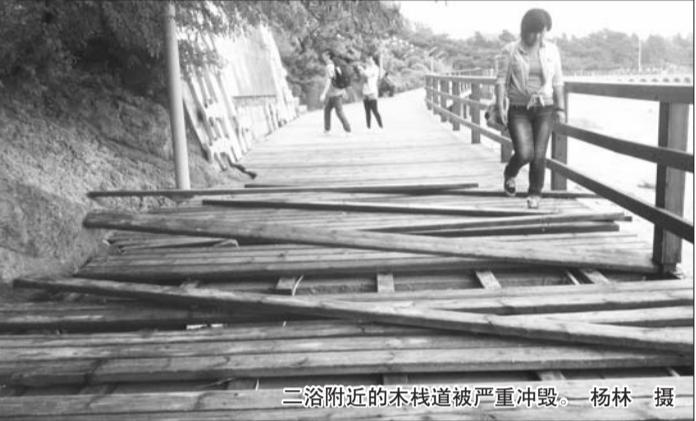
海浪冲走支撑结构和扶手,需要一个月才能修复

◀一浴附近
木栈道外结构
被冲走。
杨林 摄

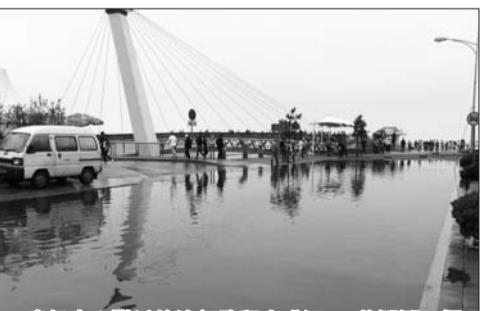
记者注意到,澳门路南端路段的东侧距离海岸仅有一个人行道的距离,而最南端距离海岸也只有30米左右的距离。在整条道路上,雨水箅子并不少,几乎每100米就会有两个并排的雨水箅子。“这次之所以会积水,可能是因为海浪太大,同时又携带着大量的海沙、杂物,造成排水的雨水箅子堵塞,而且暴雨带来的海浪水量太大,即使排水通畅,也可能出现积水。”在现场排水的工作人员边说边将排水泵的一头连接到路南侧中央的古力井内,一头放在附近一个雨水箅子中,随着马达开启,大量的水顺着雨水箅子排走。

奥帆中心附近的澳门路积水成河。蓝娜娜 摄

成积水问题。对此,青岛市排水管理处将在海浪退却且保证工作人员施工安全情况下,对损毁设施进行恢复,并对被泥沙淤积堵塞的雨水斗进行挖沟清理,使道路尽快恢复畅通。

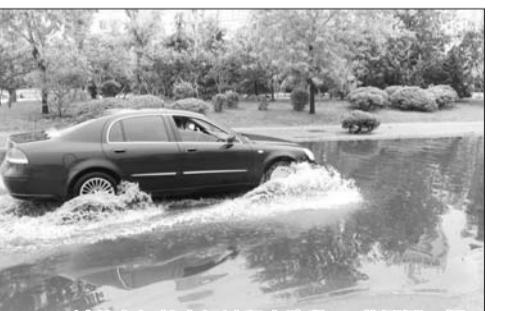
过街车辆趟水经过积水路段。蓝娜娜 摄
