东工商河50余米岸墙坍塌

相关部门称因岸墙年久失修造成,有市民认为与路面排水有关

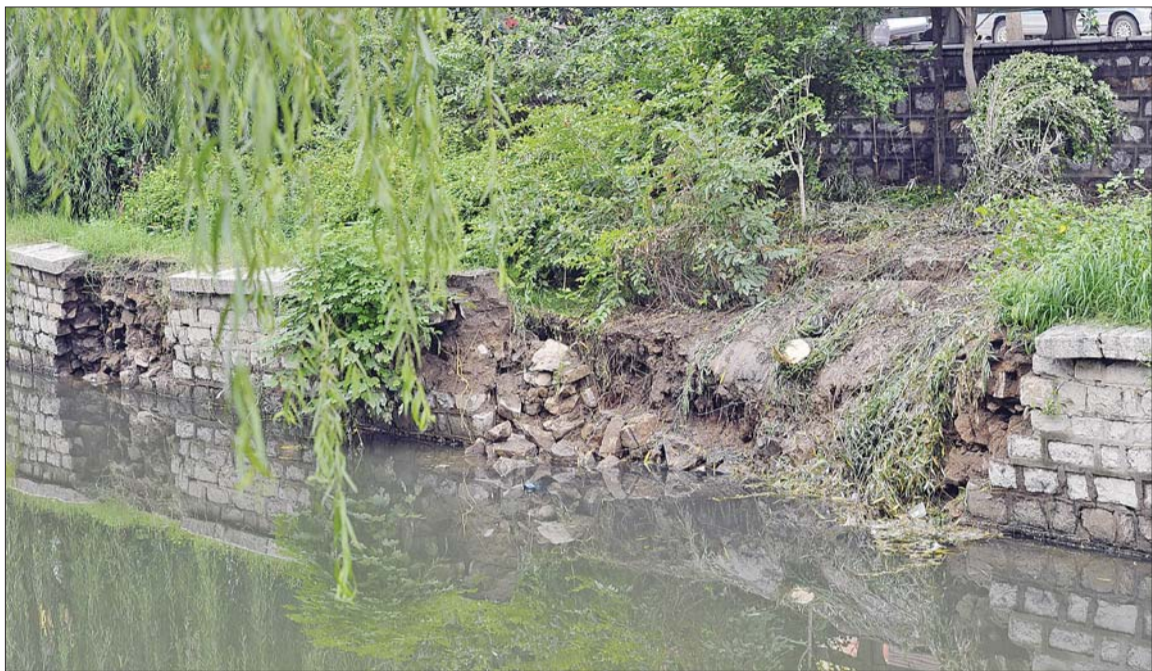
东工商河一侧的两段岸墙出现坍塌。本报记者 王媛 摄

本报8月1日讯(记者 任志方 王光照) 1日上午9时许,济南市东工商河标山路与北园路之间部分岸墙出现坍塌现象,墙体及周围树木跌落至河道中,坍塌段大约50余米,未造成人员伤亡。据相关部门介绍,东工商河岸墙因年久失修最终造成坍塌。不过,有市民认为,河道附近路面的积水直接排到河岸上,连续冲刷造成河岸泥土松软,是造成坍塌的重要原因。

看去,在东侧河岸约一百米远的地方出现了两处坍塌的岸墙。坍塌的岸墙一处长5米,相距不远另一处还有长两米的坍塌点。从岸边已经坍塌的石墙可以看出,石墙由三层石头筑成,宽度在米左右。附近沿着河岸出现了一条长约15米左右的泥土断层,靠近河道的地面明显陷了下去。

据济南市排水管理服务中心相关人士介绍,进入雨季,这一段时间济南连续降雨,而且河道岸墙建于上世纪60年

代,年久失修,导致部分岸墙坍塌。

马路上通到河岸的排水管,而马路上的雨水流到河岸后,还要从河岸石墙上留出的排水口再流入河道。一旦雨下得特别大,水流太急,就会出现泥土被冲走石墙坍塌的情况。

据济南市排水管理服务中心有关人士介绍,虽然下面的挡墙坍塌了,但靠近东工商河东路路面的墙体并没有遭到破坏,暂时不会影响路面交通,相关部门已制定了整修方案。8月2日,施工方就会进入现场,开始准备工作。先将岸墙顶部的树木移走,然后在坍塌部位的外围打上土袋围堰,将水放空后进行施工。

据施工部门相关负责人介绍,他们将通过打桩的方式加固靠近路面的岸墙。考虑到下面靠近河道的一步岸墙下淤泥太深,不能深挖,所以会先在下面打木桩,再灌混凝土,在混凝土上面重建岸墙。岸墙重建后,再将围堰土袋拆除干净,恢复河道通行。
