# 服役50年，“老”河堤令人忧

## 市区不少河堤都建于上世纪五六十年代，年久失修存隐患

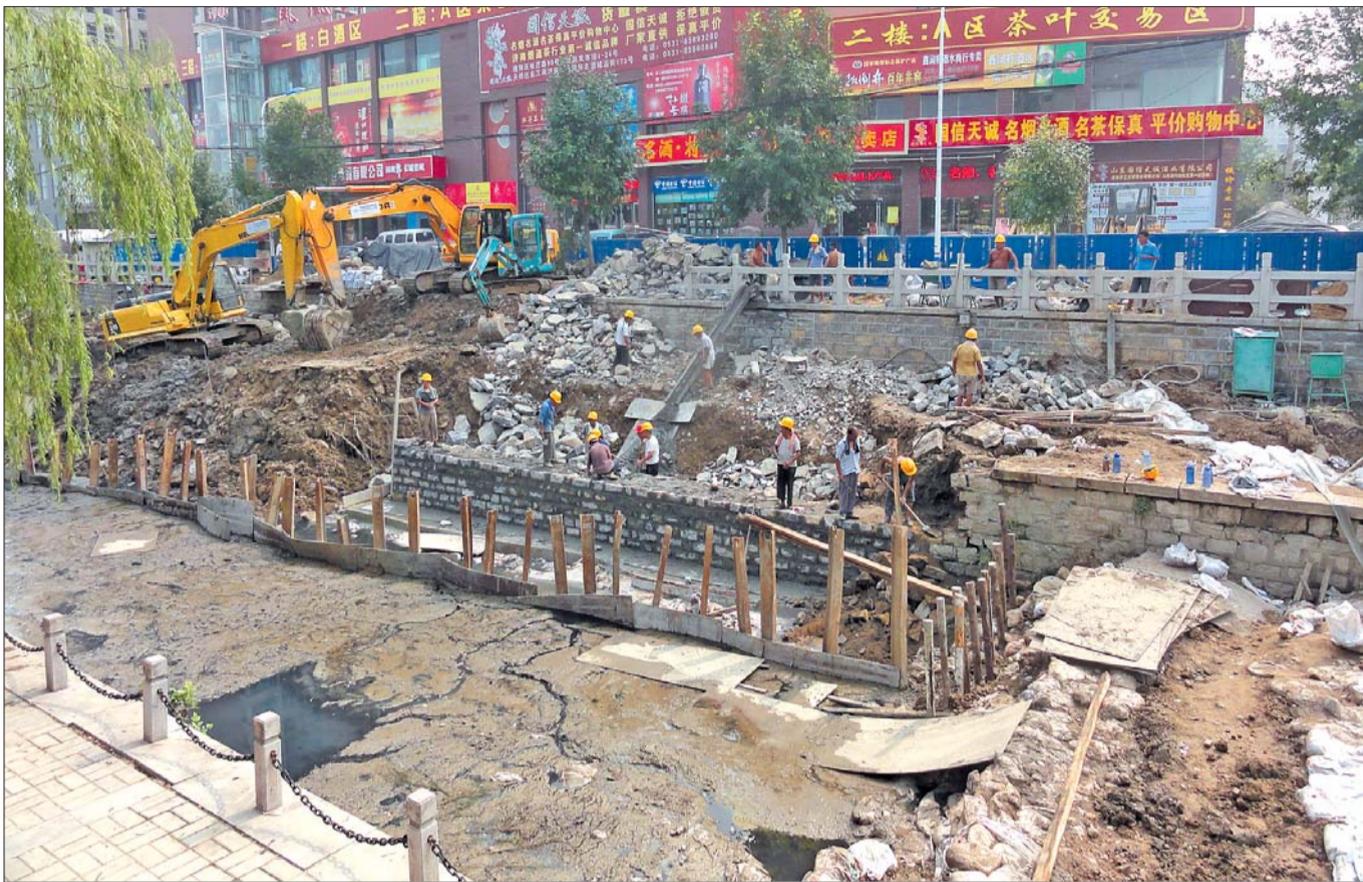
▶东工商河部分河堤发生坍塌，主要原因就是年久失修。

“不少河堤都已经四五十年历史了，有的年久失修就容易出现坍塌。”8日，天桥区排水管理服务中心一位负责人告诉记者，像东、西工商河均修建于上世纪五六十年代，虽然在2008年曾进行过河道整修，但当时并不是重修了所有的河堤，而是保留了一些看起来比较坚固的河堤。

时间对河道进行整修，一般情况下都是哪里发现问题就对哪里进行修补。“像这次东工商河发生垮塌的河堤，就是一段上世纪60年代修的旧河堤，年久失修，这样的河道在天桥区还有不少。”

除了年久失修外，这位负责人介绍说，河堤坍塌的另外一个重要原因要归结于河岸上种植的柳树。“这些柳树种的时候很小，根系不发达，可是随着它越长越大，根系越来越发达，一方

面树根有向水性，会向着挡墙长，对它形成压力，另一方面根长在土里，也会使土质疏松，增加河堤发生垮塌的危险性。”

此外，河水水位的变化，也会对挡墙造成一定的影响。“水位有时高，有时低，这个变化形成的落差，也会对挡墙形成一定的引力。”该负责人说，这些因素综合在一起，再加上下大雨，水量一大，冲击力增加，就会引发河堤坍塌。

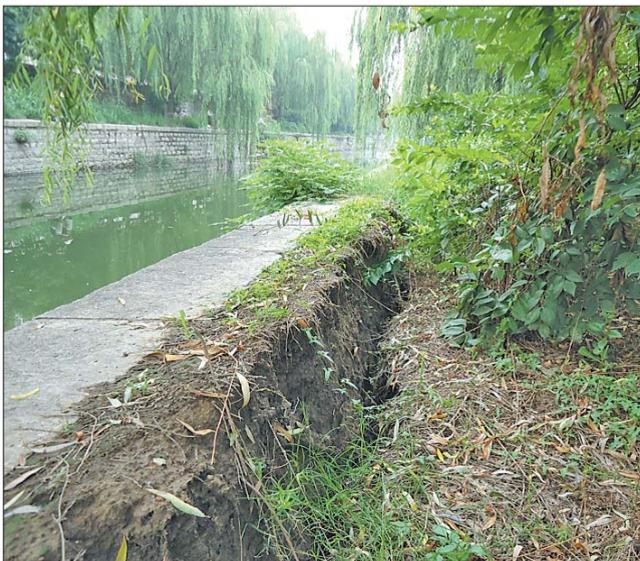
东工商河河堤发生坍塌前，就已经出现了一条30厘米宽的裂缝。天桥区排水管理服务中心供图

“其实在两三个月之前，我们就在这里发现挡墙有一条30多厘米的裂缝。”天桥区排水管理服务中心相关负责人介绍说，当时他们就断定这里会塌，而对于这种情况，一般的处理方法有两种：一是加固，二是拆除重建。

这位负责人说，加固的方法就是在裂缝对应的护墙外新建一堵墙，把危险护墙支撑起来。“但这样做一方面不美观，另一方面在河道里增建一堵墙也会影响行洪。”

“至于拆掉重建，你可以看到，要进去一辆挖掘机相当难，发生坍塌之后，挖掘机开进去都费了很大劲。”这位负责人说，他们考察现场后，发现即使这里发生垮塌也不会对上面的路面造成影响，行人又不会进入到这一地段，所以才决定不采取措施，等它自己坍塌后再行修复。这样一方面不会造成危险，另一方面也省去了推倒重建的工作量。“河堤垮塌的事情年年有，但坍塌有个过程，有征兆，可以预先采取措施防控，一般不会造成人员伤亡。”
