一场大风刮掉了新楼保温墙

业主质疑房屋质量,开发商称是施工队修整外墙所致

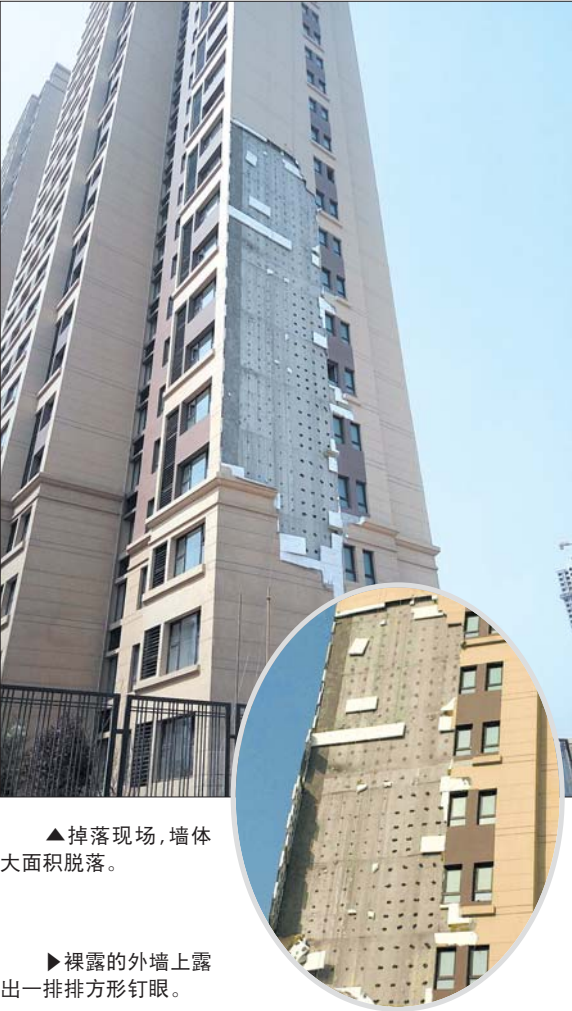
1日上午,记者来到市中区世茂原山首府。刚进小区正门便看到:该小区的4号楼东侧5至11层的外墙保温层大面积脱落,部分未脱落的墙皮在空中摇摇欲坠,十分危险。掉落下来的残骸堆积在楼下,这些保温墙都是外表包着一层灰色水泥状薄层。裸露的外墙上露出一排排方形钉眼,极大影响楼体外观。此外,4号楼楼下已经安装起脚手架,工人已开始相关修复工程。由于该小区尚未入住,事故并未造成居民、车辆损失。

1日,世茂原山首府的不少业主发现:小区4号楼5—11层的保温墙大面积掉落,原因竟是前一夜大风吹刮所致!这不禁让人质疑开发商的工程质量。对此,开发商山东世盈置业有限公司工作人员称:保温板掉落是施工队修整外墙时所致,“保温板被切割摘除,切口空隙容易兜风,恰遇大风,才导致外墙脱落”。

▲掉落现场,墙体大面积脱落。

►裸露的外墙上露出一排排方形钉眼。

该工作人员称:发现该问题后,世盈置业便责令相关施工单位进行整改,“施工队整改时,需要把保温板摘除。摘除前需要先对保温板进行切割,切割完成后,晚上风太大,保温墙切口空隙比较容易兜风,才把保温板都吹开。”

据该工作人员介绍,保温层安装工序为:先在楼墙上打好铆栓,然后安装保温板,随后覆盖网格布,最后涂刷抗裂刷浆。“造成脱落的原因可能有两个,一个如开发商所说,保温墙切口所致;另

一个原因,可能是保温墙的抗裂刷浆没有刷好,没有起到粘结固定的作用。”

“开发商会对该楼的保温墙重新整改修复,业主有权利要求开发商将该楼体的保温墙进行全部更换。”城建科工作人员说。

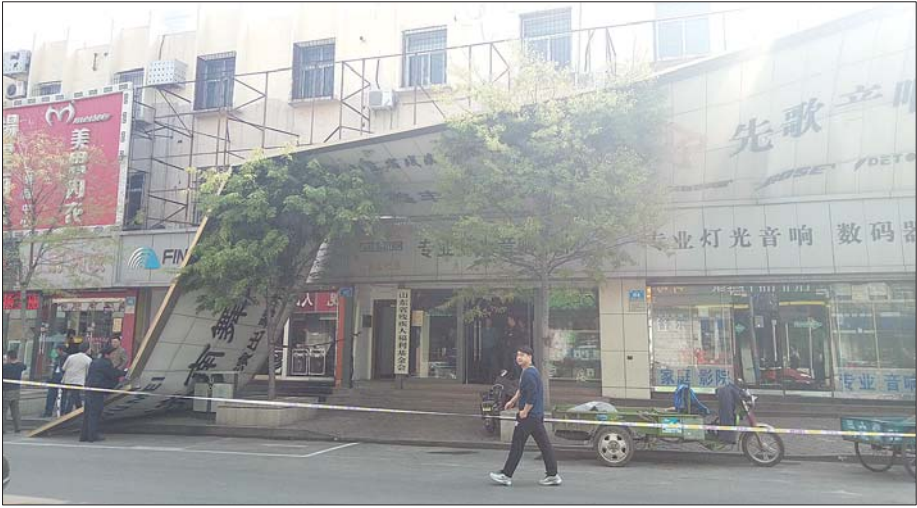
记者看到,被刮下来的这个广告牌大约有数十平方米,牌子的三分之一处已经发生断裂,广告牌的左侧部分则垂落在地上,城管工作人员正在进行广告牌拆除工作。

翻掉的广告牌 本报记者 王若松 摄

牌倒塌时正好砸到了下面停放的两辆车,“其中一辆是那三家店中一家店主的车,还有一辆是停放在这里的私家车。”小董告诉记者,在广告牌下面正好有两棵大树,广告牌大部分面积都压在了大树上,所以才没有完全倒塌下来,否则后果更严重。“还有右面那个路灯杆,正好把广告牌卡住了。”小董指着马路边上的路灯说。
