8月8日,西安明秦王府城墙部分墙体发生约20米坍塌。据新华社

城墙坍塌,谁之过

四大疑问有待当地有关部门作答

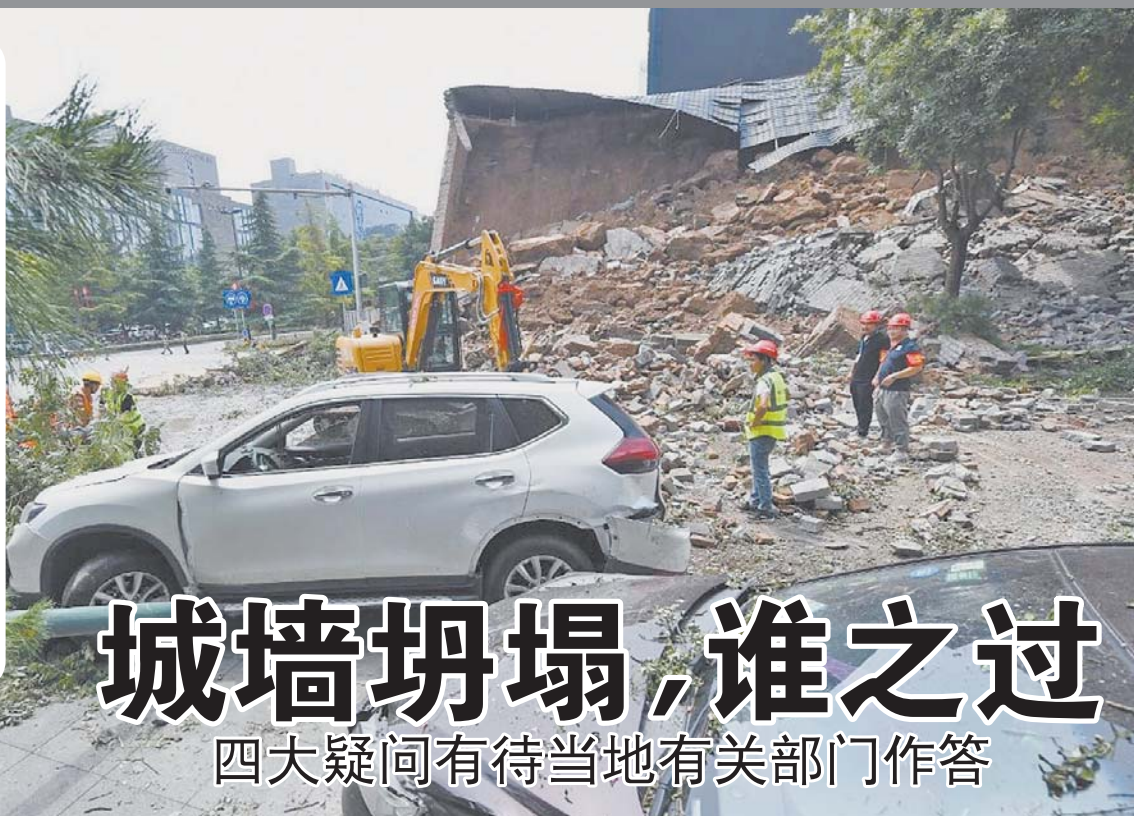
西安明秦王府城墙遗址修复保护砌体8日发生坍塌。专家现场勘察表示,坍塌部分为原城墙遗址新筑保护性土体和外包砖砌体,未伤及原明代城墙夯土。坍塌原因为近期连续大雨所致。文物部门正对全市文物保护单位进行全面排查。事故发生后,西安市文物局、西安新城区已成立工作专班处理相关事宜。

据西安建筑科技大学教授陈平介绍,经现场勘察,判定明秦王府城墙遗址南墙西段修复保护砌体全长130余米,坍塌部分长约20米,是近期连续大雨直接导致坍塌。坍塌部分为原城墙遗址新筑保护性土体和东北侧外包砖砌体,未伤及原明代城墙夯土。

组现场勘察后判定,坍塌部分为原城墙遗址新筑保护性土体和东北侧外包砖砌体,未伤及原明代城墙夯土。专家组认为,西安近期连续大雨导致雨水下渗,将墙内黄土泡软后产生侧压力,把墙挤向外侧引发相关墙体坍塌。

目前,当地文物部门已组织专家组进行勘察会商,并制定险情处置预案,对保护层进行加固和恢复处理。按照专家组会商意见,将及时清理北侧坍塌区域坍塌土体及砌块,对坍塌区域对应保护砌体进行局部卸荷,勘察渗水范围、深度,对拆除部位进行临时性防雨、防护措施。
