全透視

史上最惨烈高铁事故发生后 德国高铁“重建”之旅

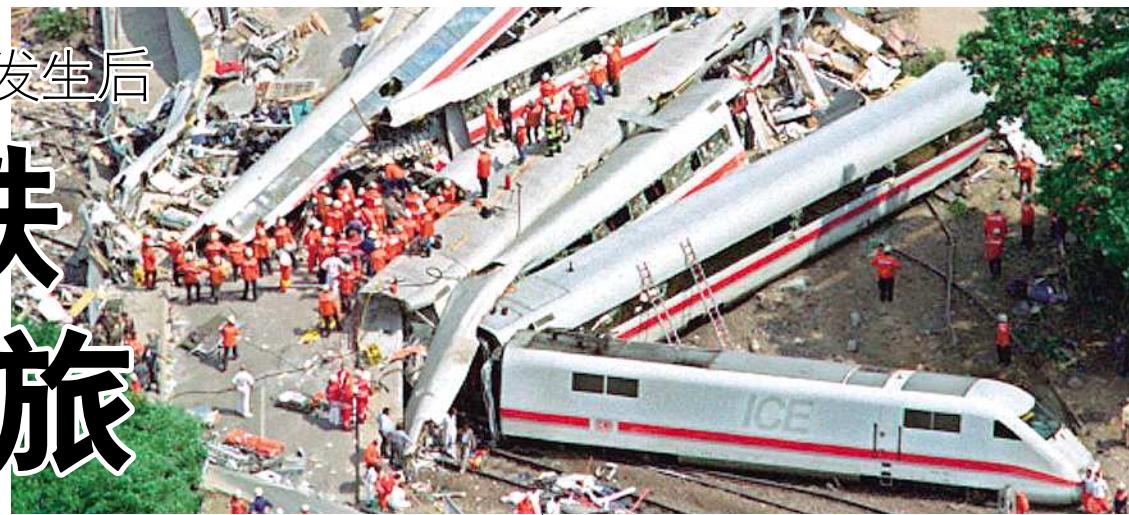
▲事故现场
