堵个窟窿,就要花费三万多

□科苑路供水主管网受损仍未找到“肇事者”
□水务部门:管道遭破坏能追回维修费的不足两成

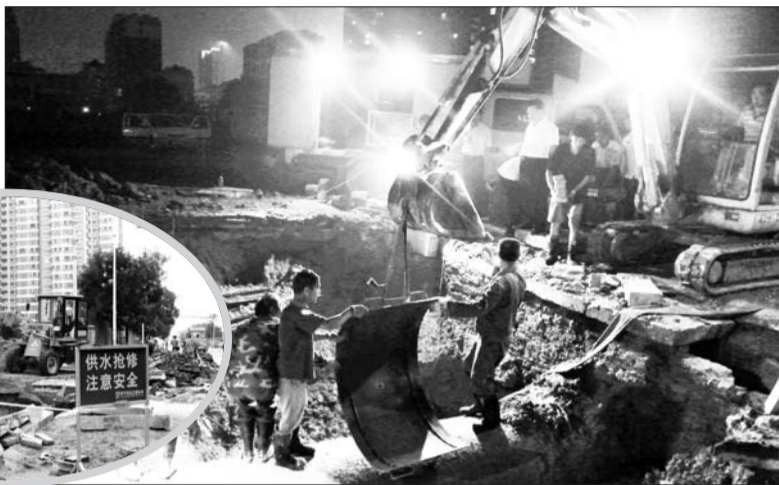
▶17日晚,维修人员连夜抢修。
▼18日上午,维修人员用机械回填泥土。

据维修工人介绍,17日晚,供水部门紧急运来了维修管道的专用配件“抱箍”,卡在管道破损处后进行焊接,最后再用混凝土封闭严实。直到18日上午9点多,断水25个小时后,高新水厂终于恢复供水,城区的水压也逐渐恢复正常。
