西班牙发生40多年来最严重列车事故

列车“飞”起 78人遇难

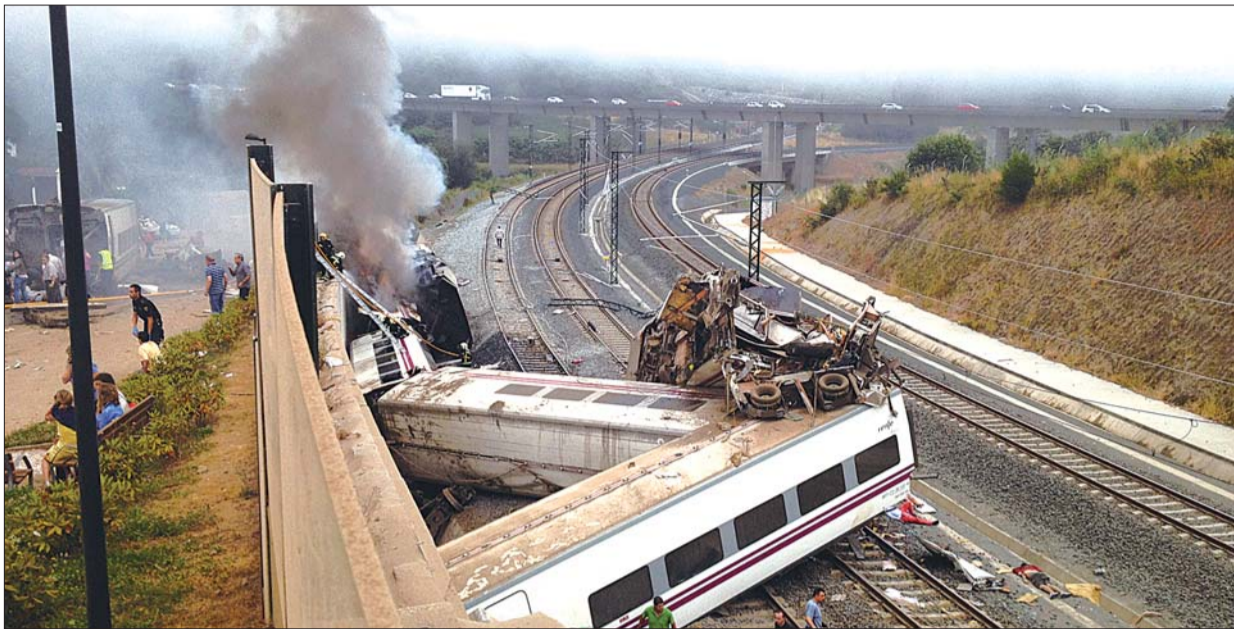
7月24日,列车脱轨事故现场。新华社发

西班牙《国家报》网站公布了安装在铁路沿线的监控摄像头拍摄的录像画面。当时火车在经过这个角度很大的危险弯道时速度飞快,失去控制的火车脱轨后撞上了铁路边的一堵墙,几节车厢被撞得面目全非。

告诉车站,当时火车的时速高达190公里。而这个弯道的交通信号明确显示最高时速不能超过80公里。

事故的弯道由于角度过大,在2011年12月高速列车通车当天就曾引起过讨论。在弯道前的80公里铁轨几乎都是直线,因此火车速度很快,而到了这个弯道需要将时速下降到80公里,如果刹车不及时就容易出现

问题。西班牙铁路司机工会秘书长胡安·加西亚则分析说,这段铁路的信号装置和自动减速装置都已经老化,和新型高速列车的配合容易出现问
