# 被事故逼出来的日本基建老化对策

日本政府4月1日出台“国土强韧化下期计划”草案，以应对自然灾害和基础设施老化。该计划将道路桥梁修缮维护纳入其中，部分缘于埼玉县一处道路1月28日突发塌陷事故，导致一名卡车司机被困，救援工作至今未见成效。而发生地陷的原因，就是地下污水管道老化所致。

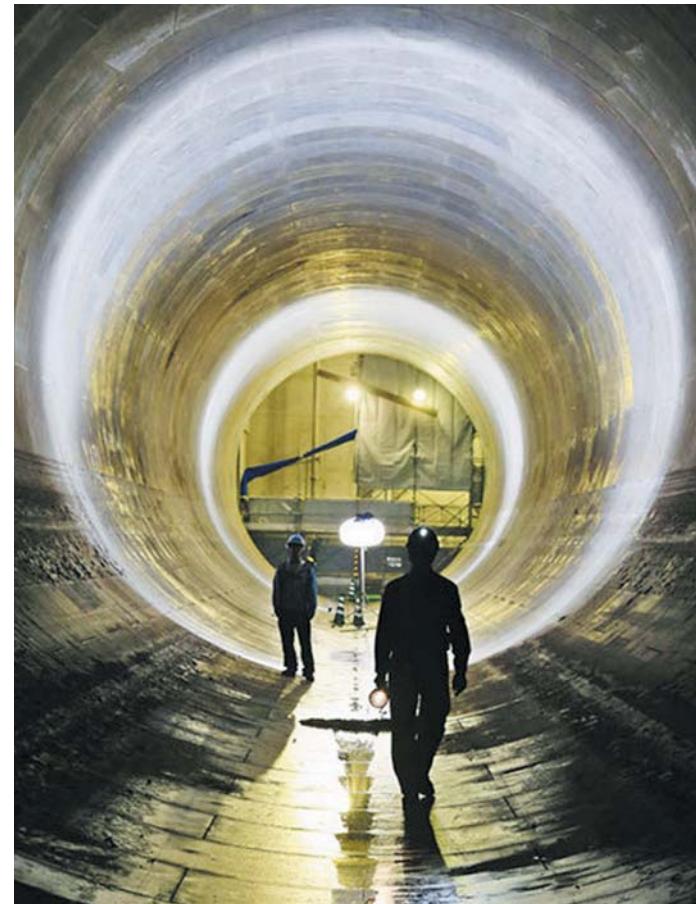
日本东京都的下水道设施。
