桥洞地势太低 排水管道被堵

堰北立交桥下何时不再积水

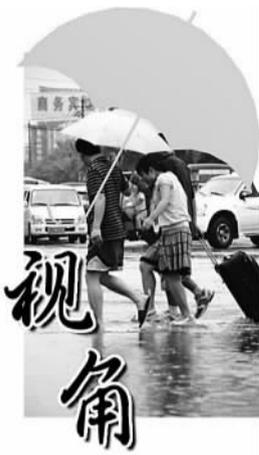
1日上午9点,记者来到堰北立交桥看到,桥洞下积水有10多米长,最深处超过50厘米,俨然成了一条“暗河”。一位男子把裤脚卷起来,慢慢涉水走了过来,积水已经漫过了他的膝盖。过了一会,桥洞对面来了几辆小轿车准备“过河”,都被积水吓退

了,绕道跑上长城路。一辆大货车试探着前行,在水浅的地方稍稍停了一下,随后加大油门冲了过来,顿时桥洞里翻起了滚滚“浪花”。在大货车“过河”的时候记者看到,最深处的积水已经快淹没了整个车轮。

米,里面全是淤泥。“我们整整干了10天,才将排水管道的淤泥清理干净,清出来近500立方米的淤泥。”工作人员说,整条排水管道被淤泥堵得死死的,几乎丧失了排水功能。

对此,记者又联系了泰安市河道管理所。泰安市河道管理所所长赵成宝介绍,堰北立交桥桥洞积水问题,主要原因是桥洞地势过低,东西两侧及桥洞上方的雨水全部汇集到桥洞下,使得积水不能及时有效地从下水管道排走。另外,此路段路面尘土沙粒较多,雨水夹杂泥沙将排水口堵死,降低了排水速度。

对于如何解决该桥洞下长期积水问题,泰安市交通局工作人员介绍,虽然该处的地势是产生积水的一个原因,但从根本上来说,是当时在铺设排水管道时没有做长远打算。“如果想彻底解决这个问题,我觉得应该将路面挖开,重新铺设直径为1.5米左右的排水管道。”该工作人员说,光指望疏通管道这种做法,只能治标不治本。对此,河道管理所所长赵成宝说,河道管理所相关部门提出了设立抽水设备、埋设排水管线等解决方法,目前正在积极申请与筹备中。

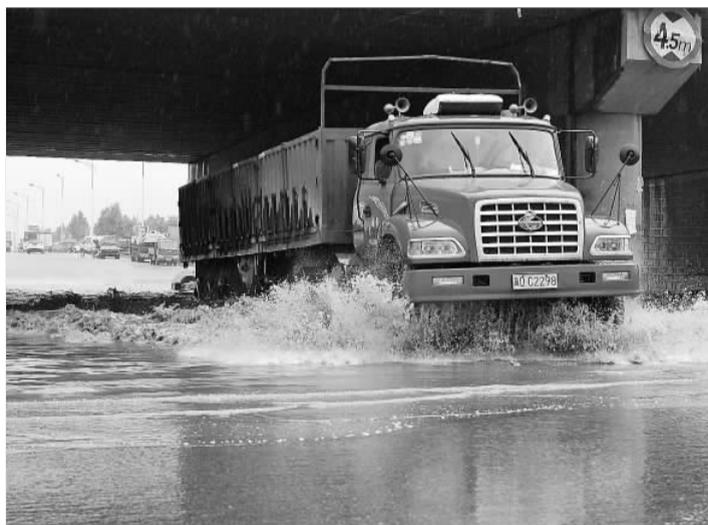
一辆大卡车经过堰北立交桥下的积水区。 本报记者 刘丽 摄
