实施定向爆破未倒在指定区域

烟囱偏向砸上马路压爆水管

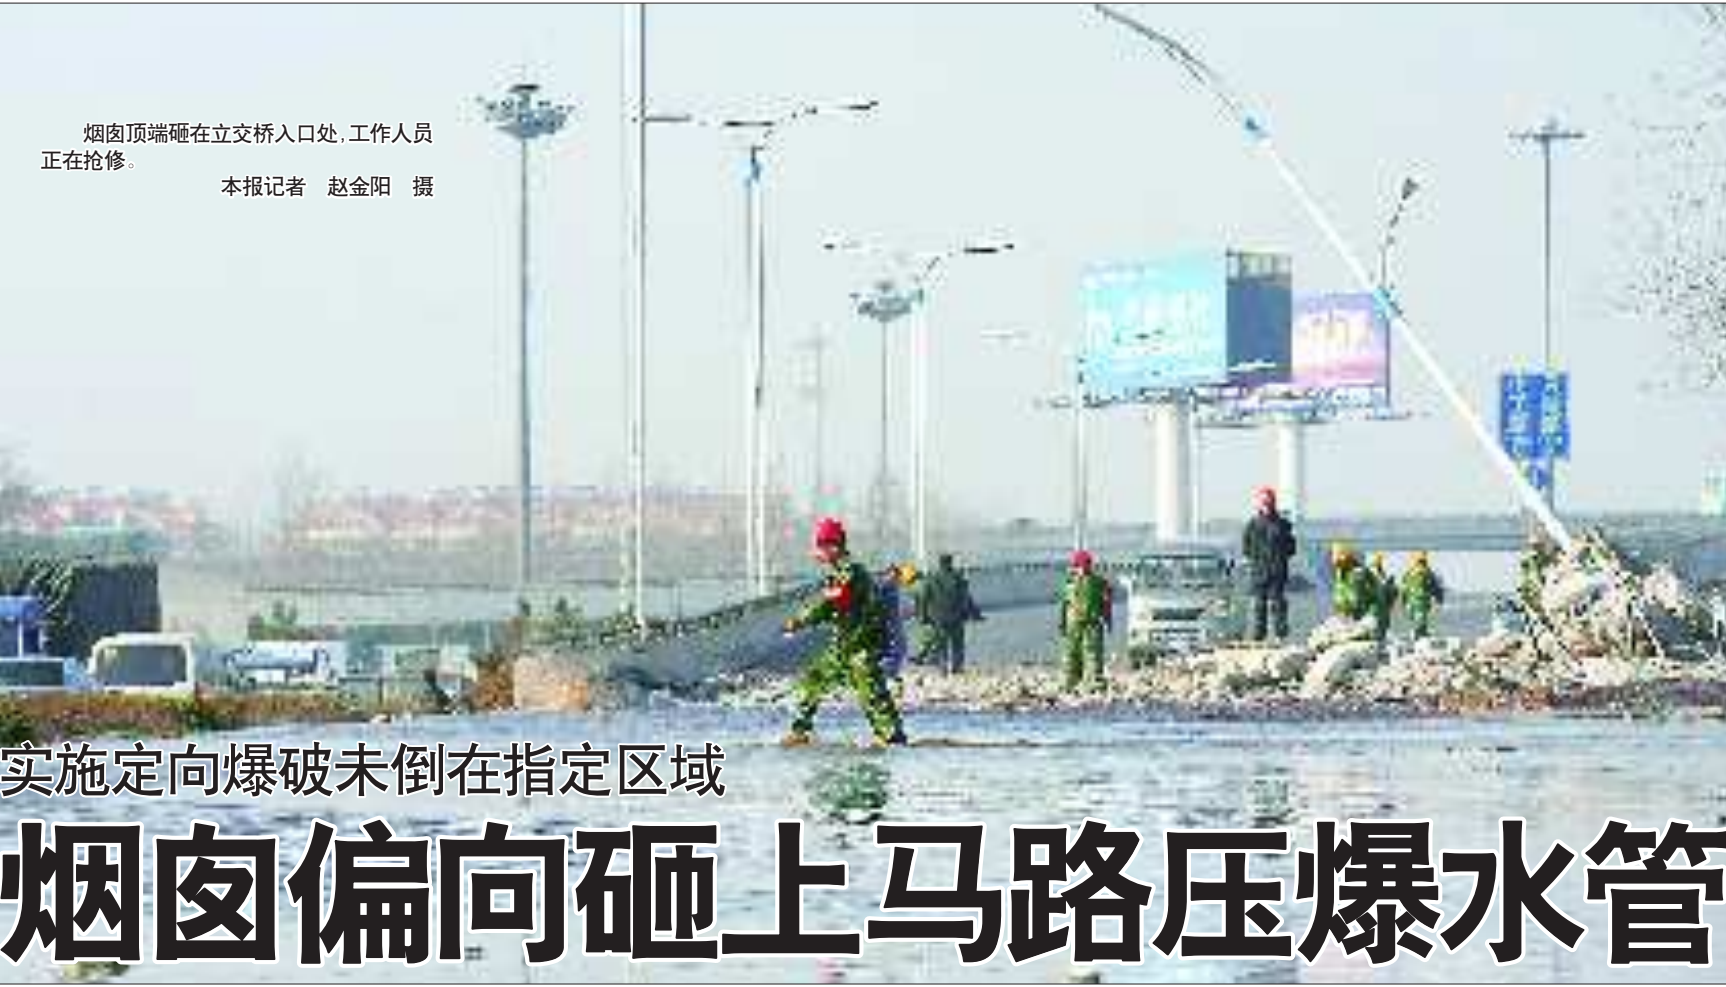
烟囱顶端砸在立交桥入口处,工作人员正在抢修。  
本报记者 赵金阳 摄

烟囱虽然成功爆破但也有瑕疵,烟囱倒地后顶部并未落在预定区域内,有一部分落在发电厂大院外面,将发电厂的院墙砸出了一道长约15米的缺口后,又砸向了只楚立交桥的南侧进口。受巨大冲击力的影响,埋设在该区域地下的自来水管和煤气管道遭到破坏,现场自来水冒溢,煤气泄漏,周边居民区受到了断水、断电、断气的影响。

针对此事记者咨询了陈关鸿,陈关鸿表示,烟囱的定向爆破是成功的,但是爆破瞬间受到了风力的影响,因此烟囱并未完全落在厂区内。根据事前已经做好的应急方案,相关部门立即派出人员对现场进行了清理,烟囱倒地并未导致人员伤亡。

下午5点,记者离开现场时看到,经过大型挖掘机的现场作业,只楚立交桥的南口已经恢复正常,车辆可以顺利通行。 本报记者 张琪 通讯员 曲涛 贤才

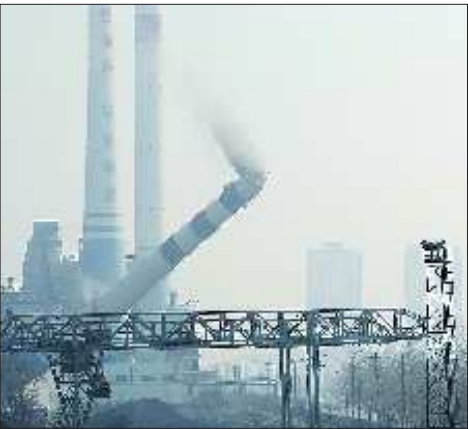
下午,记者在只楚立交桥上目睹了整个爆破过程,15时17分,随着远处传来的一声闷响,高达百米的大烟囱开始倾斜,并向西北方向倒下,原本直挺挺的大烟囱瞬间消失在眼前,随之而来的是腾起的灰尘遮天蔽日。

15时17分,百米烟囱倒地。

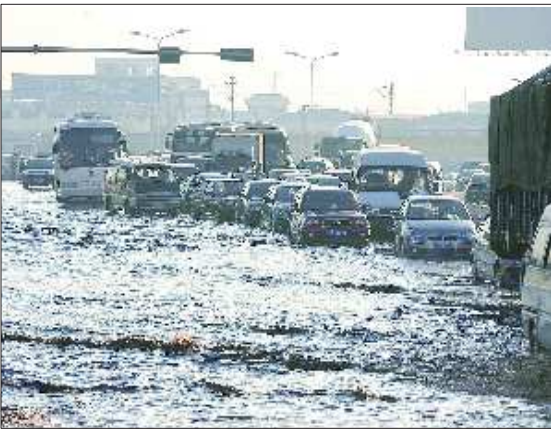
地下水管被砸爆裂,马路上大面积积水。

烟囱倒地十几分钟后,自来水公司和燃气公司的工作人员赶到了现场,自来水公司一位工作人员称,发电厂院墙外埋设的是70厘米直径的自来水管,烟囱倒地后的巨大冲击足以对自来水管造成巨大的破坏。

在只楚立交桥的西侧出口,记者看到整个道路上已经是汪洋一片,一些小型车的车轮已经被完全淹没,车辆排起的长队一眼望不到头,大水继续向只楚路上流去。
