## 无法抵达的MU5735

## 一部黑匣子被找到

初步判定为驾驶舱话音记录器  
目前正对地下探测搜寻另一个

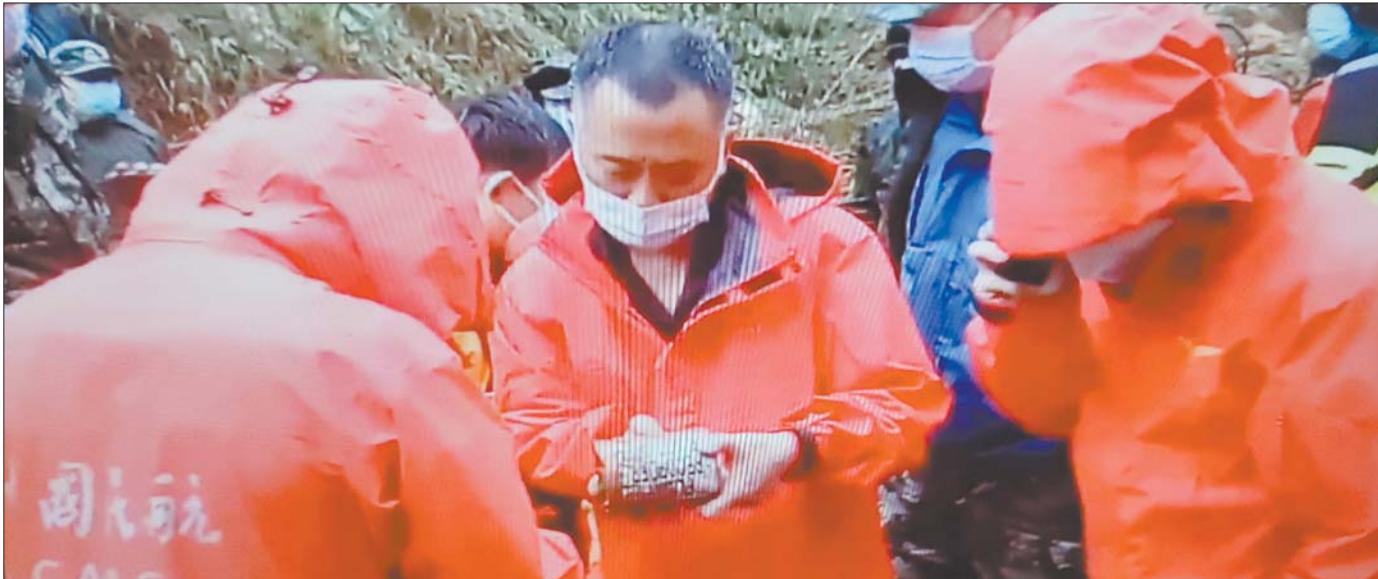
3月23日，失事飞机的一部黑匣子已找到。(视频截图) 新华社发

朱涛通报，23日16时30分左右，在事故现场主要撞击点东南方向约20米处的表层泥土中发现了两部飞行记录器(黑匣子)中的一部。现场调查人员对记录器进行了初步检查，记录器外观破损严重，存储单元也存在一定程度的损坏，但相对比较完整。初步判定为驾驶舱话音记录器(CVR)。
