夜行撞上“安全岛”,骑车人摔骨折

路口凸起物上原有信号灯不见了,无任何提醒标志

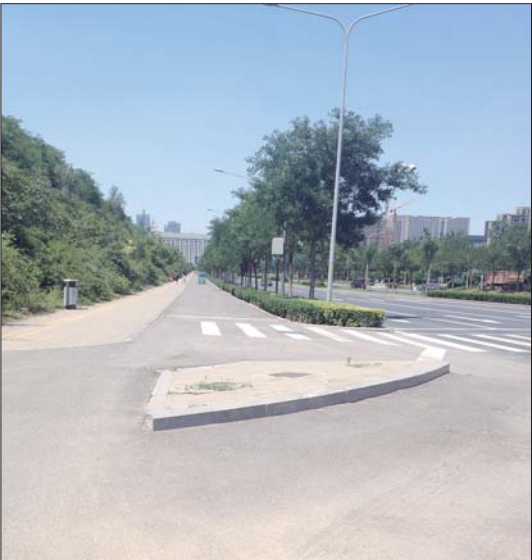
非机动车道上的凸起物就是“肇事者”。

2日下午,记者来到龙鼎大道王先生发生撞车事故的地点。这个地点在龙鼎大道由北往南第二个路口,西侧的非机动车道上,路口与规划路相交。非机动车道是沥青路面,在路口白色斑马线南侧约20厘米处,本应平坦的路面,突然凸起了一个扇形的类似“安全岛”的障碍物。

障碍物正对非机动车道,可以分流从北边来的非机动车。障碍物本身有一圈路沿石,表面铺有花砖,从装饰上看很像一块扇形的人行道。

扇形障碍物的北侧与路面齐平,南侧高出地面约8厘米,而且扇形靠近西边的一角已经出现了缺口,疑似撞击痕迹。往南

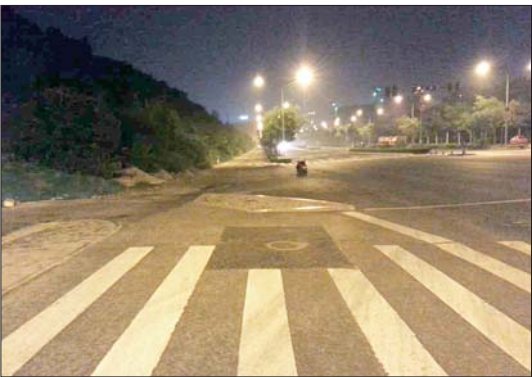
非机动车道上凸起的扇形障碍物夜间辨识度不高。

记者观察发现,该路口的路灯安装在绿化带上,两个障碍物旁最近的路灯南北相隔近百米。崔先生提供的一张晚11点左右的照片显示,该路口光线明显比其他路段暗,若行人不注意,径直骑行则可能从障碍物上跌落,或撞上障碍物的路沿石。

而西侧非机动车道的扇形障碍物上,没有任何标识,也没有信号灯或垃圾箱,辨识度低,但扇形障碍物上各有1个明显的圆形土坑,长满杂草。是不是西侧的扇形障碍物上原本也有信号灯,但后来不见了?
