丰田普拉多爆胎致一死三伤

购买不到半年、行程才1.5万公里，出发前还特意做了保养

本报记者 鞠平

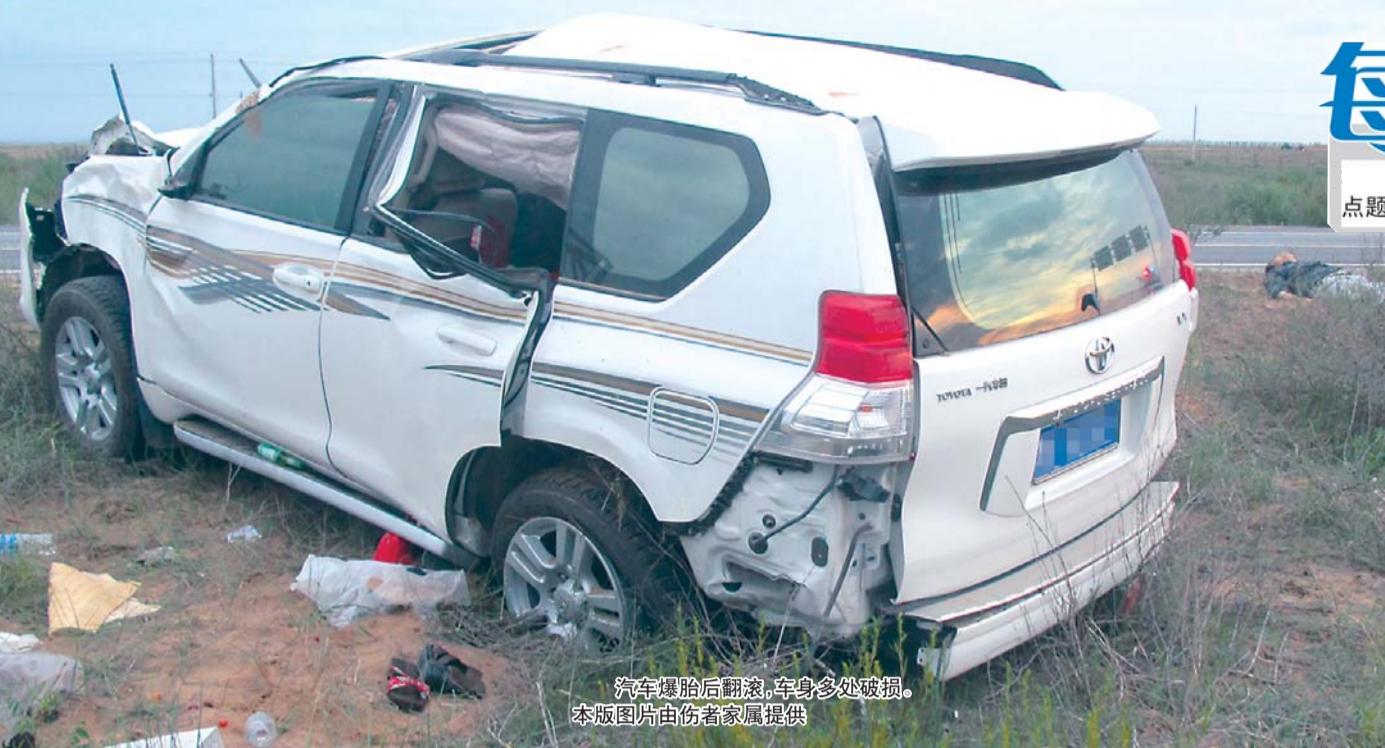
开着公司价值80多万的丰田普拉多，这样跑长途会安全些；为防万一还特意在出发前一天到4S店做了保养……没想到这一切准备还是预防不了“意外”的发生：6月6日，在银川定武高速公路上，发生了一起惨烈的事故。车上四位莱阳市民一死三伤，因为轮胎爆胎，死者是直接从车中被甩了出去，三位伤者一位脊椎骨受伤，另外两位则有大面积的外伤。
