# 磨坏2400把刀首创“梅花桩”钻硬岩

## 中铁三局济南地铁2号线宝长区间攻坚“硬碰硬”

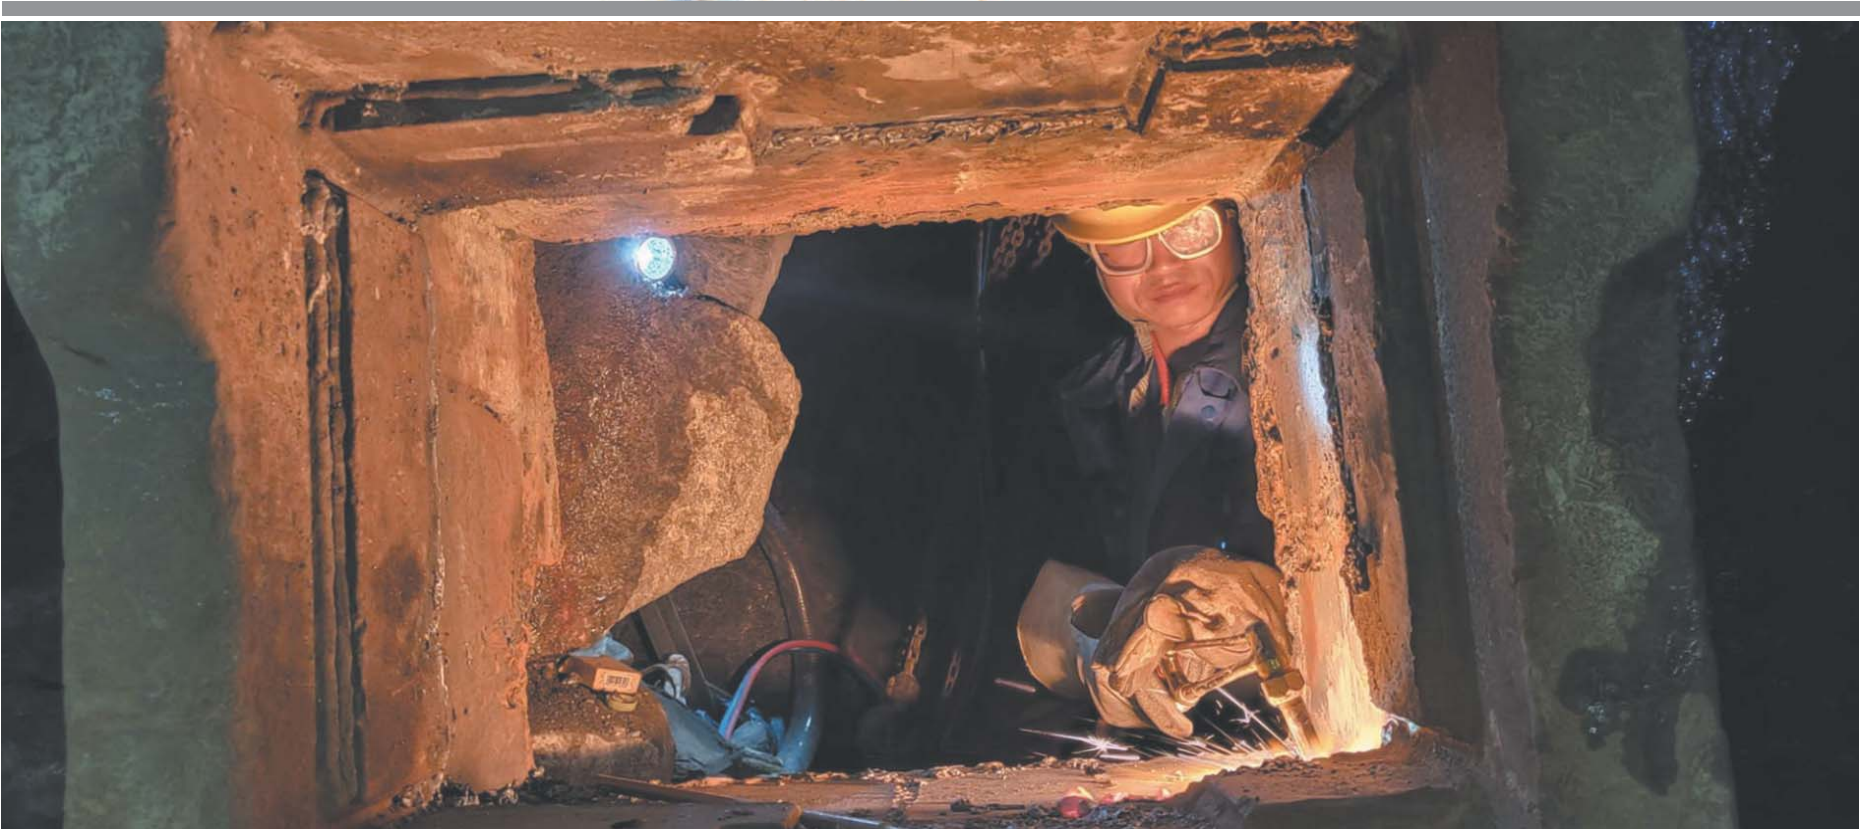
盾构机掌子面狭窄空间，工人对损坏刀箱进行割除。通讯员 赵山杰摄

截至目前，宝长区间盾构已经磨坏了2400多把刀，每掘进一环平均要用坏2.5把刀。“最多的一次掌子面上全部刀具三分之二都坏了，磨坏了30多把，全部换新用了一个星期。”方治纲说，更换刀具需要对盾构机掌子面开盖作业，耗费大量时间，简单更换一把刀就要两小时。而如果更换不及时，刀所在的刀箱变形了，还要用电焊刀才能卸下来，那样换一把至少需要半天时间。“掘进时遇到极硬岩时，我们每20分钟就要停下来检查刀具情况，检查的时候刀经常是已经磨坏了。”

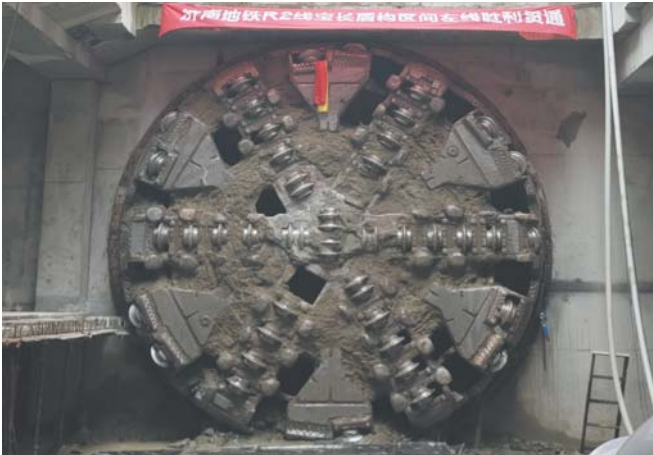
宝华街站—长途汽车站盾构区间左线隧道贯通。通讯员 赵山杰摄

今年的3月23日，在极硬岩中掘进了5个多月，到340环时，岩石硬度达到峰值，高达264Mpa，这时仅掘进到了区间里程的35%左右。左线这样的全断面极硬岩在今年5月6日掘进到第510环后，地质条件才转为上软下硬，710环之后难度才真正变小。“左线用时1年多，在今年8月8日洞通，盾构机出洞时，掌子面已经受损，没法再进行其它掘进施工。”

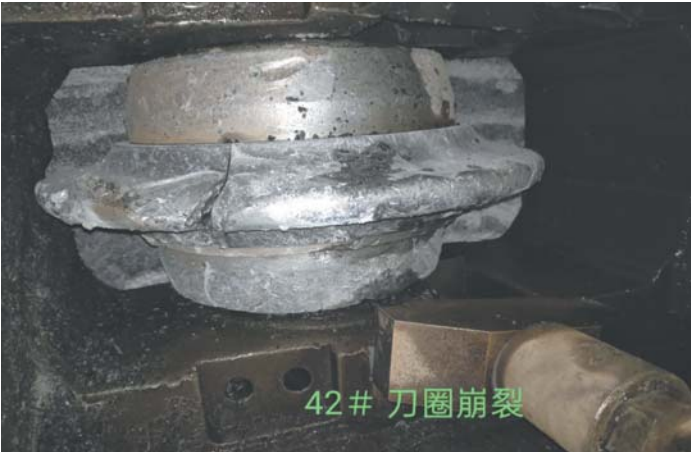
孤石群、空洞地层刀具损坏严重，刀圈崩裂。通讯员 赵山杰摄

同时，还对刀盘结构进行了优化，增强滚刀配置，设置18寸中心双联滚刀6把，18寸单刃滚刀37把，10孔重型边刮刀24把，8孔重型正面刮刀43把，同时中心刀刀座采用TBM刀座，刀圈采用新型LD高强韧性新型模具钢材质，有效增强了抗冲击性和耐磨性。“在掘进时，全国同型号的盾构机刀具生产商都将2号线宝长区间作为‘试验场’，六大厂家的刀具都来‘应战’，我们根据掘进表现最终确定了一家。”方治纲说。
