79岁天主教堂首次大修

多方研究,破解塔楼、墙体、换瓦三大难题

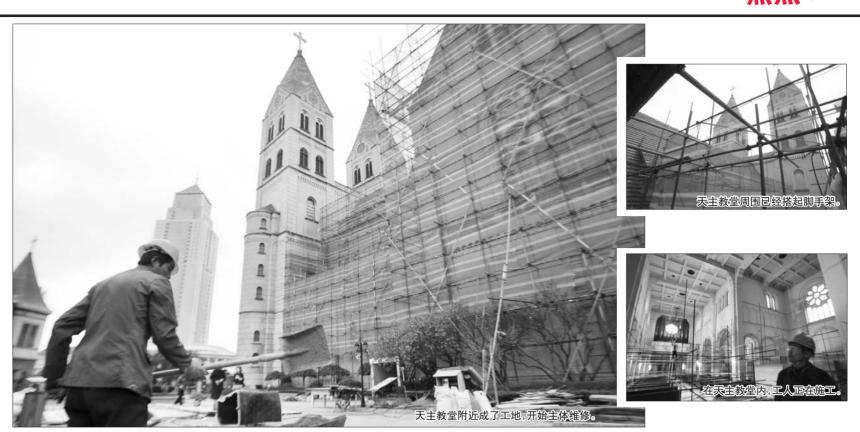
经历了79载风吹雨打,位于浙江路的天主教堂面临漏雨、墙体老化等一系列问题,18日迎来了为期半年的维修养护期。这是教堂主体自建成以来比较全面的一次维修,塔楼、墙体、换瓦成为维修的三大难题。

24日下午,记者跟随青岛天主教秘书长孙明查看了教堂出现的一系列问题,看到在教堂内南侧的墙壁上,由于漏雨出现了大片发霉的墙体,东西两侧的墙体上也有小片的霉斑。而在教堂内穹顶上,两根弧形的弓也出现了较大的裂纹,约有2厘米宽。孙明介绍,最近的两三年,教堂经

为此,宗教局等多个部门先后邀请了来自德国、清华大学和青岛理工大学的多位专家前来研究,最终解决了这些难题。为塔楼选择了特殊的持久性较强的带色混凝土,多家考察选定了曾经给青岛多家老建筑进行维修的青岛房产工程公司,花费了6个多月的时间,才在淄博找到了符合要求的互供

对于天主教堂的维修,施工人员也是特别小心。文物专家陈言芳介绍,在维修过程中,工人要将教堂屋顶的瓦片一片片运下来,然后进行清洗,检查,不能弄坏每一片瓦,能用的继续用,不能用的则要作为文物保留下来。
