锈蚀防盗网成空中“不定时炸弹”

专家:使用年限有严格规定,上面尽量别放杂物

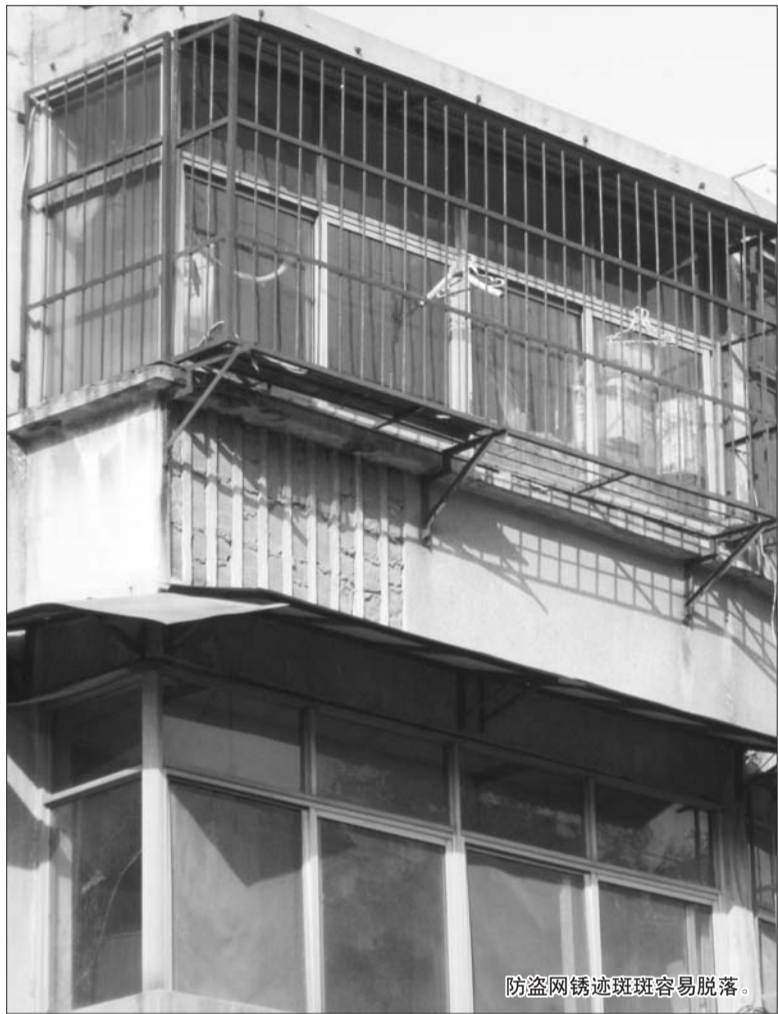
防盗网锈迹斑斑容易脱落。

记者了解到,文化二村有很多住户的防护栏已经开始脱落了,严重的地方已经锈蚀得变成了薄薄的一层。更令人担心的是,有一些住户的防盗网支架上面的墙皮脱落,已经露出了里面的红砖,非常危

据业内人士提醒,铁制的防盗网要定期进行防锈刷漆处理,不锈钢的防盗网上不要堆放杂物,防盗网的使用年限一般在7年以内,超过期限要及时更换。目前,市面上的防盗网主要是不锈钢制的为主,工人通过电焊进行组装。市民可以通过检查焊点是否牢固以确定防盗网安不安全。

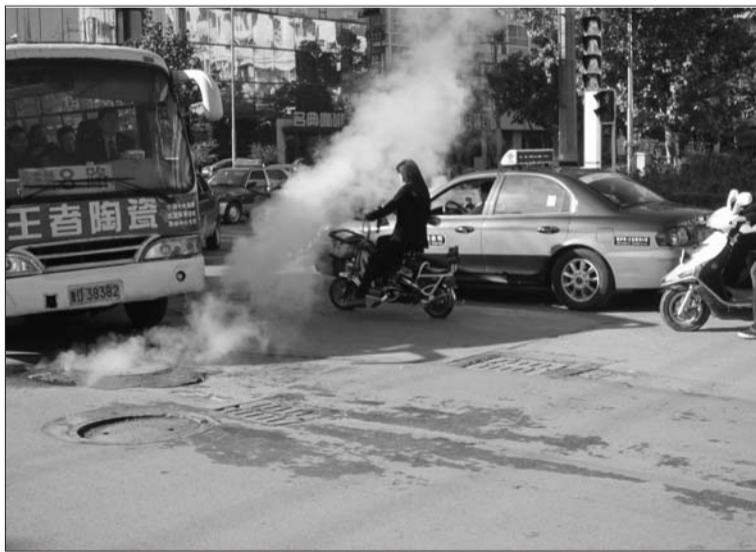
本报96706热线消息(记者孔红星)滕州一路口的蒸汽管道排潮口漏出蒸汽,形成白色“屏障”,在一定程度上影响了交通安全。据了解,由于地下水水位高,腐蚀了管道外壁,才出现了这种情况。

对于井盖向外排水蒸气的事情,滕州新源热电有限公司相关工作人员介绍,目前管道内的蒸汽是附近大单位使用的。由于管道所在位置的水位较高,管道外壁被腐蚀后,出现了蒸汽从排潮口外漏的情况。由于蒸汽正常使用下不允许停,管道也无法检修。不过,在10月20日左右将对城区管道等设备进行大范围检修,工作人员正在讨论如何将排潮口转移至其他地方,从而不影响交通安全。

蒸汽形成“屏障”影响了视线。本报记者 孔红星 摄
