机动车道塌陷,成一米深大坑

因污水主管道年久失修所致,市政部门正在加紧抢修

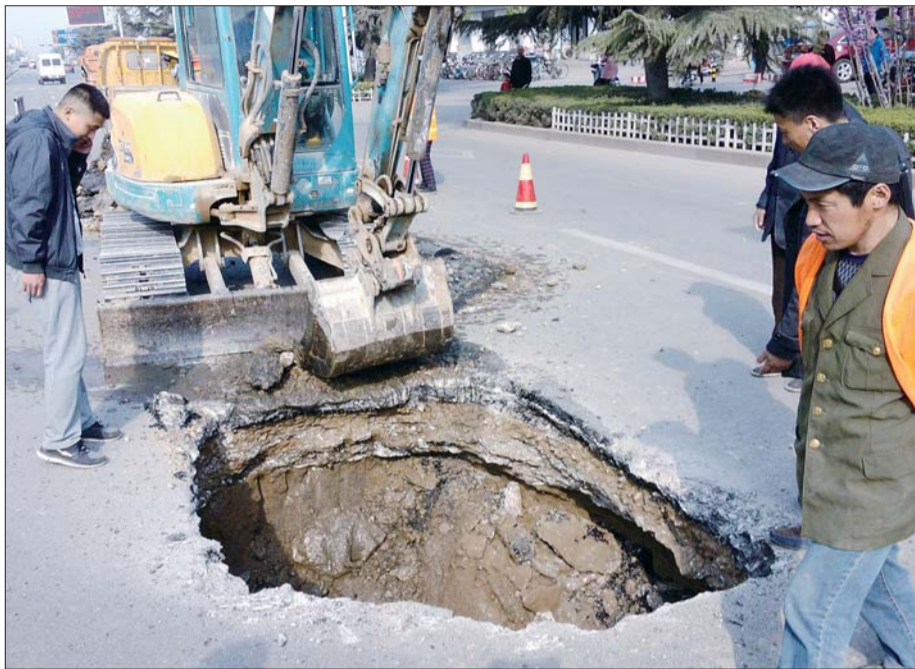
4月1日上午9时,记者赶到洸河路关爱桥西侧,塌陷地点位于道路北侧快车道中间,一辆警车停在坑东侧,提醒过往车辆绕行。记者赶到时,一辆小型挖掘机正在开挖路面,坑面积约4平方米,深约一米多。坑底部是条污水主管道,上半部分已经被挖开,大量臭水正在管道内流淌,散发着阵阵恶臭。“被挖开的是一节污水主管道,长两米,直径一米。”施工人员介绍,早上刚上班就接到了交警部门的指令,称该路段出现路面塌陷,他们随后便开挖路面寻找原因。

市政工作人员正在施工。 本报记者 路帅 摄

发生了路面塌陷。“这条污水主管道是四节管片拼接而成,年久失修加上常年车辆倾轧,污水冲刷也将路底填充物带走,才造成了塌陷。”刘肖华指着破损的管道介绍,这条管道主要负责疏导附近几个小区的生活污水,至少已经使用了30

多年,管片拼接技术早已被过时淘汰。

现场,市政施工人员将损坏管道挖开,并拉来沙石、管道等材料开始维修。“我们计划将污水堵住,在管道南边砌墙,然后将新管道放入,预计1日晚就可完工。”刘肖华介绍。
