山东太古完成第七架波音737CL飞机大翼后梁修理工作

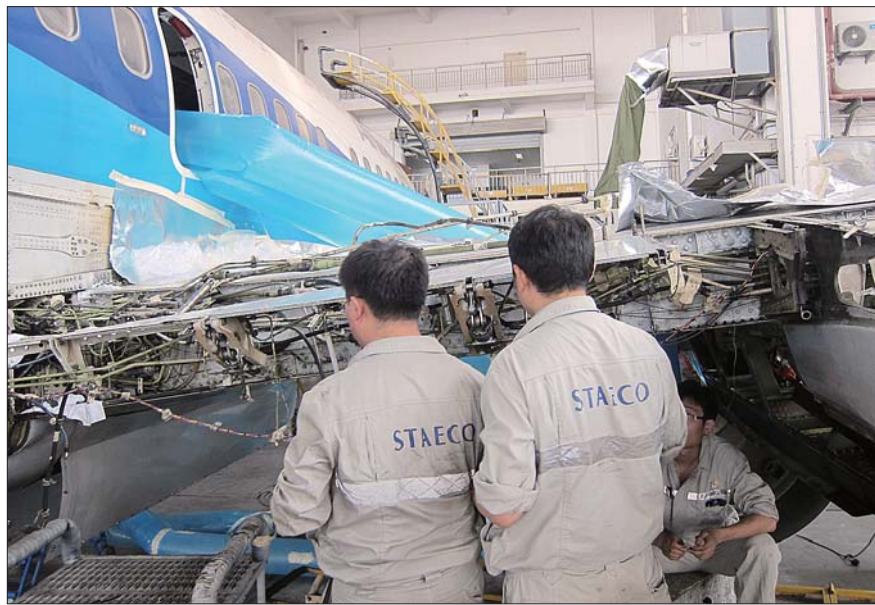
飞机大翼后梁修理完成后恢复原状。

大翼后梁是飞机机翼的主要支撑和受力结构,波音737CL大翼后梁修理工作主要包含:大翼后部结构附件拆除,油箱内部修理区域接近,后梁整体拆除,结构修理件测绘、制作和组装,紧固件安装、密封,修理区域恢复和测试等等,修理工作工艺、工序复杂且难度极大。山东太古于2014年首次成功在亚洲范围内对波音737CL机队执行此项工作,填补了亚洲MRO波音737CL大翼后梁修理的项目空白,并且同年9月,山东太古在执行后梁腹板裂纹搭接修理中设计和提议采用的腹板双搭接修理方案获得OEM波音公司的批准和高度认可,波音公司计划将此修理方法加入波音737CL机型SRM中。腹板双搭接修理方案的采用,缩短了整体修理周期及维修成本。
