# 风雨四百余年，三官庙神韵犹在

## 坚固无损的大门门楼

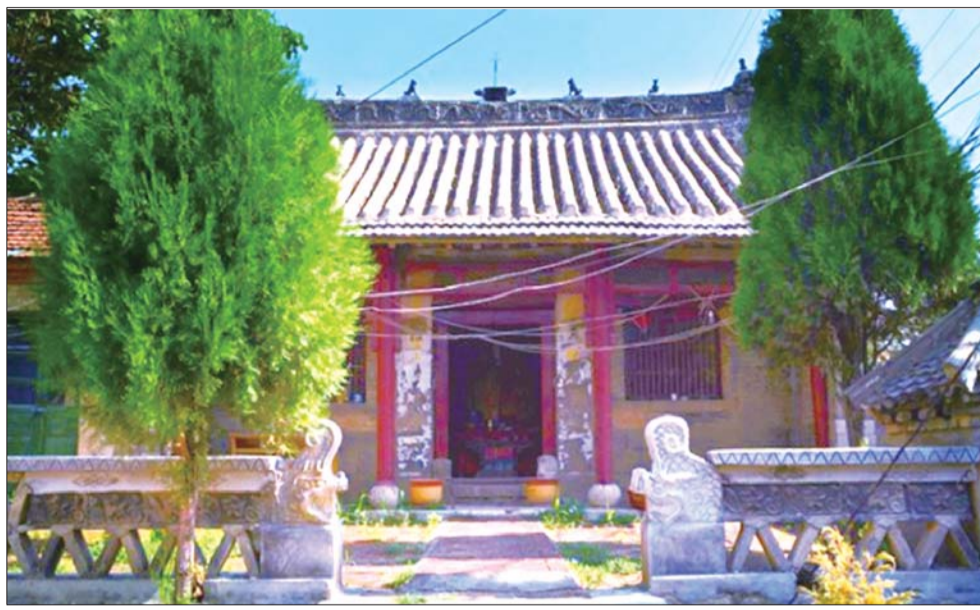
这是一座三开间的起脊庙舍，属硬山式建筑，屋顶和一般的大殿一样，青砖青瓦，吻兽分列。东西长约8米，进深6米，高有4米，前脸部分为宽1米半的抱厦，共有4根红色立柱支撑着厦顶。立柱下方的柱础是4个鼓形石，不同于别处的柱础，这4个鼓形石做得特别敦厚，可有效地防备溅起的水对柱脚的侵蚀。抱厦上方的木质部分做工精致，斜挑式的叠檐自然向下垂放。连接4根立柱之间的框架除少数装饰用的龙头被人拔掉外，大都完好。正门双侧作为门当的鼓子石做工细密，上面的鼓钉、鼓面、鼓耳雕琢可谓栩栩如生。

三官庙主殿。

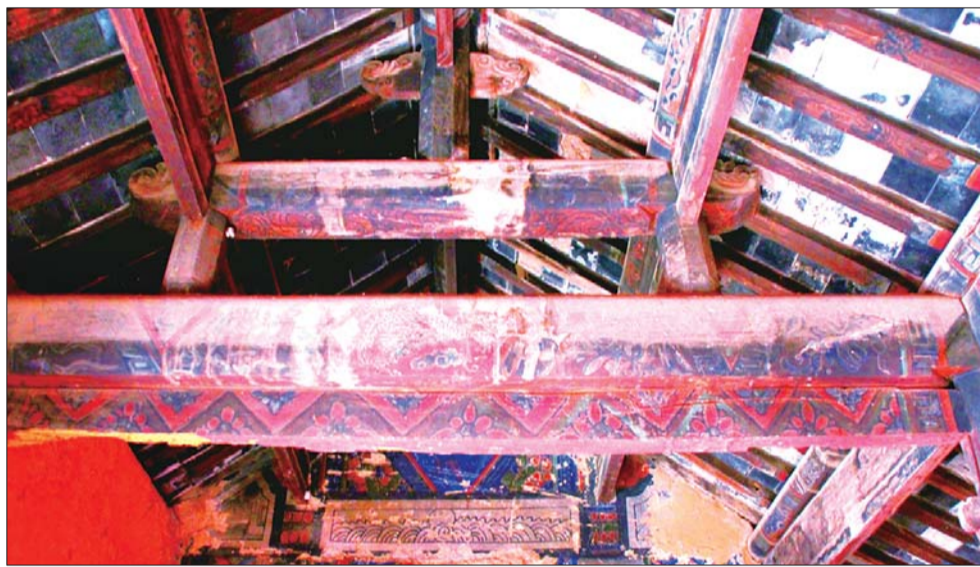
殿内顶部为复梁五檩制式。檩与檩之间的距离过大，但竖向的众多方木把两檩之间的空距填实，方木上面再托撑住方砖，所以从下面向上看去，整个顶子密实有加，没有漏雨现象。整个室内简直是个彩绘的天地，四周的墙壁，上部的檩梁，无一不被绘画所覆盖，尤其是东墙上的壁画更是满目出彩。

主殿内各个位置的彩绘五彩缤纷。

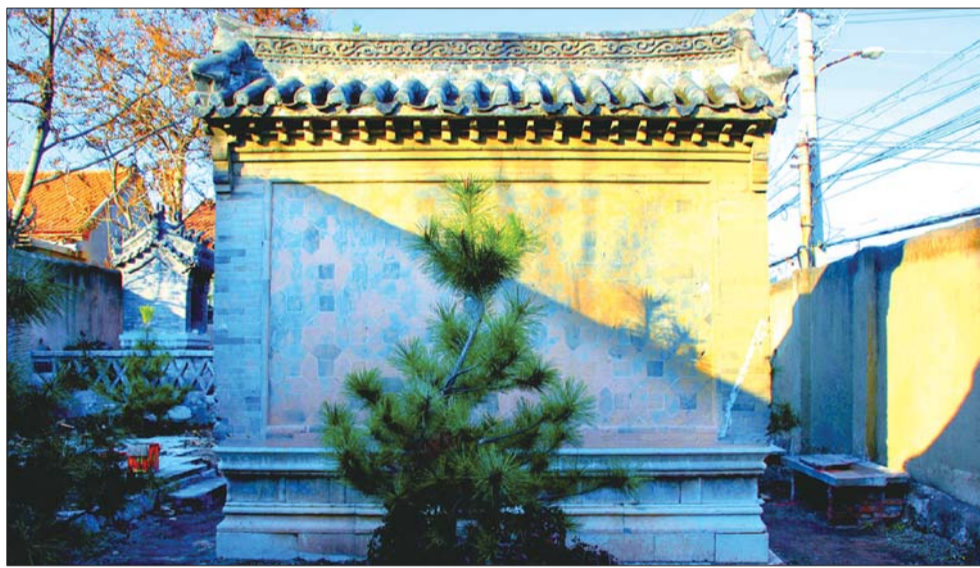
穿过门楼来到院内，我们就会发现，正对大门门楼的地方，有一座精致美观的砖石影壁矗立在院落的中间位置。这座影壁是一座高宽都是4米的正方体建筑，只是因为底座被土埋掉一部分的原因，看起来有些横宽竖窄。

从石材底座向上，就是由青砖构成的影壁正墙。影壁南向的中间有众多的6边及4边形状拼接的中央图案，面积约有两张床那么大，墙面平整，图案疏密有致，非常美观。而背面则是由67块正方形和三角形青砖拼接的斜线平面图案。

影壁的顶端由弧瓦、瓦当、脊花及边片组成，高低错落，搭配互衬，显得古色古香，韵味十足。这么完整的影壁在北方的乡下比较少见。

院内中间的精美影壁。

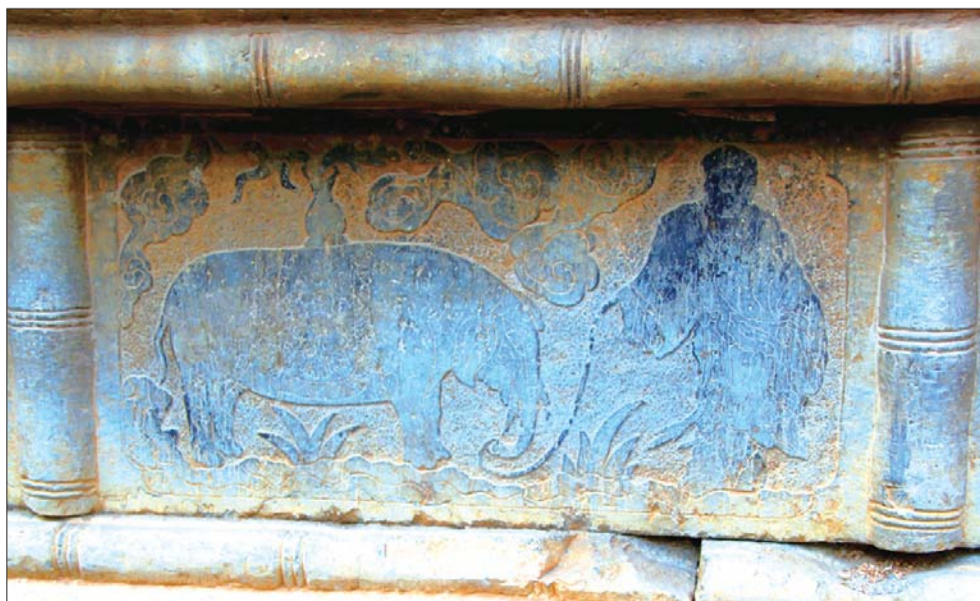
在第4层的石雕中，分别有南北两面9幅、东西各有1幅也就是共有20幅雕画呈现。每幅雕画的间隔为一个竹节，每个竹节有细有粗，有瘦有长，富有变化而不呆滞。在这些画中，有荷花、菊花、梅花等花卉，还有麒麟、麋鹿、飞马等动物，更有一幅“舜耕于历山之下”的人物故事图案。

影壁底座中间位置的“大禹牵象躬耕于历山之下”的浮雕图。

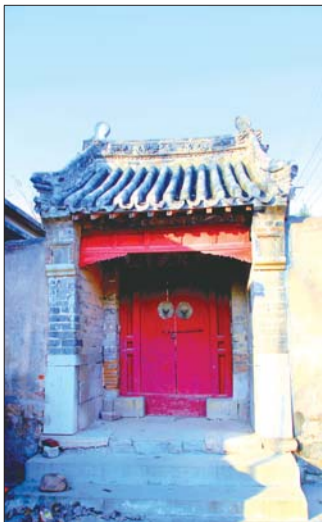
三官庙整座庙宇位北朝南，南北长有20米，东西宽约15米。现在的庙宇由大门门楼、影壁、主殿、土地庙等建筑构成。位于院落东边的厢房和位于东南角的钟亭在前些年道路拓宽时被迫给拆掉了。庙宇的门楼为一单层硬山式民族风格建筑，砖石材料。从地面踏三级石阶到得门楼下面，可看到整座门楼宽有1丈，高约1丈半。在门楼两边的墙体下方，各竖有一块长条迎风石，迎风石上为一横向往定墙石，定墙石上是6层大号块砖垒砌的把子墙，再向上是6层小号青砖码垛的墙体。石池头上面向外突照的方砖为有“万”字图案的门脸，再向上就是由14溜弧瓦、顶边、中脊和鸱吻组成的楼顶了。东边的吻兽完整，西边鸱吻的上部是村民后来重新补做的。

门洞内的折檐及门框木板皆为木质。门框两侧下方的墙把子有些破旧，最下面安放板搭的门枕石也好似有些维修过。从镶嵌在门洞东墙上的一块石匾中可以看到，这座门楼是在清康熙二十六年(1688)对三官庙修缮过程中重建，算来已有328年的历史了。整座门楼坚固雄壮，保存完好。

临街三官庙大门门楼。
