水土冲下山“淹没”200米绿化带

回龙山附近居民很担心,国土部门要求施工方整改过高土堆

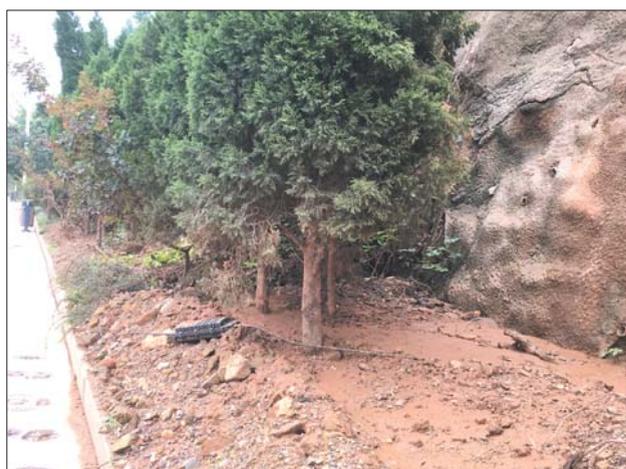
旅游路南侧,200多米长的绿化带被土覆盖。 本报记者 王皇 摄

5日上午,齐鲁晚报记者在历下检察院前的旅游路南看到,山体下的绿化带内已经看不到绿草,里面的泥土与挡土石齐高,被土覆盖的绿化带超过200米长。绿化带上方是回龙山北侧的硬化护坡,大部分还有爬山虎,但有约30米长的护坡已经裸露,爬山虎被冲到了

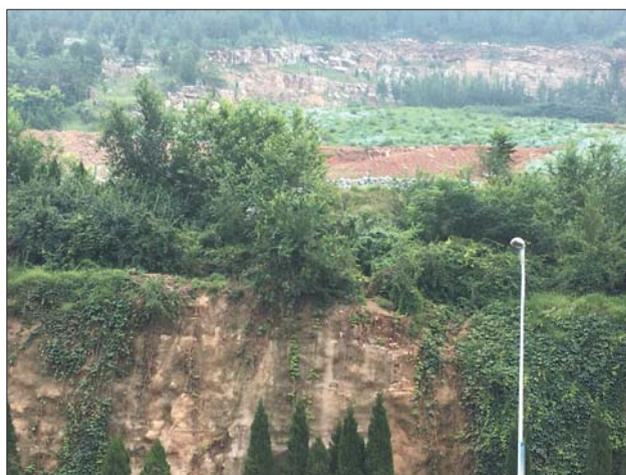
回龙山上有大量裸土堆,护坡上一段爬山虎被冲开。 本报记者 王皇 摄

站在高处,能看到回龙山山腰有成堆的大片裸土,山西侧有部分覆盖了篷布。在护坡和平地之间,能看到山土冲刷形成的径流印迹。在山的东侧,能看到挡墙,但裸土高出了挡墙,还能看到一台已经停止作业的挖掘机。

该负责人介绍,山上的土是外运上山用来平整山体的。但施工方没有根据设计要求进行施工,把覆土堆得过高,坡度太大,所以下雨容易被冲下山。“我们已经要求他们进行整改,按照设计要求降低覆土坡度,适当削减覆土。一旦下雨,要24小时有人值守。”该负责人说,目前施工方已经开始临时整改,在覆土和护坡之间挖了一个沟槽。一旦下大雨,雨水可以从沟槽外流。

“最近下的两场雨,我们都去现场查看了,土没有再流到路面上,不过还是有少量从没有爬山虎的护坡上流到绿化带里。”该负责人说,该处治理方案未设计排水设施,真正要解决问题,还需要建设可以排水的挡墙,需要追加治理预算。目前,该局已经向上级提出申请。但何时能彻底解决水土外流问题,该负责人表示,还需要等。
