# 泰城集中整治28处易涝积水点

## 拒绝“看海”，积水点多位于东岳大街、龙潭路等

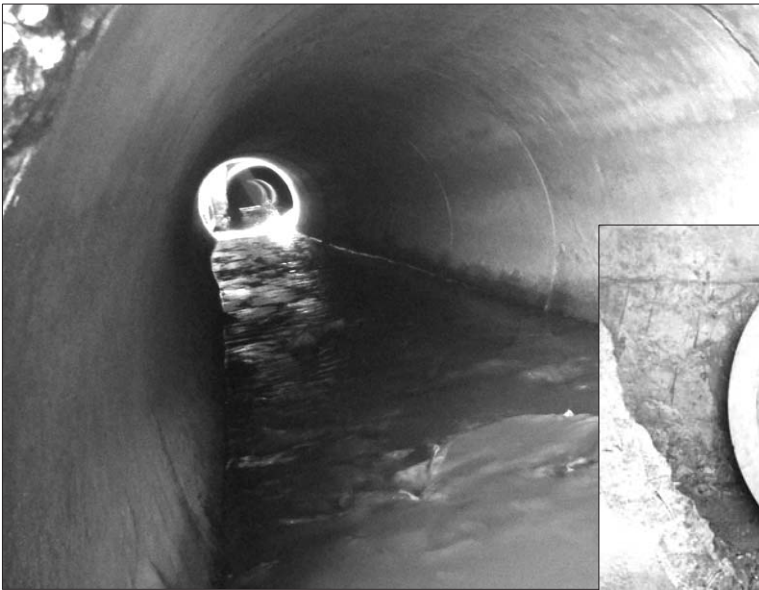
改造后的排水支管道，连接到主管道上。

7日，齐鲁晚报记者来到龙潭路火车站桥洞易涝积水改造现场，施工工人们在紧张工作，经过一段时间的施工，排水支管与主管道已经连接好，路面重新敷设了沥青。记者从排污水管道下主管道与支管道交汇处看到，六七十厘米直径的管道已经接通到龙潭路下的主管道，路面的水可以通过水井流入到支管道，然后汇集到主管道上。

沟，通过支管与雨水主管相接；在道路两侧新增两段雨水沟与现状沟相通；同时新增3座雨水检查井。另外还将对火车站桥洞下及桥洞处两侧雨水沟进行清淤、加固，更换部分排水设施。

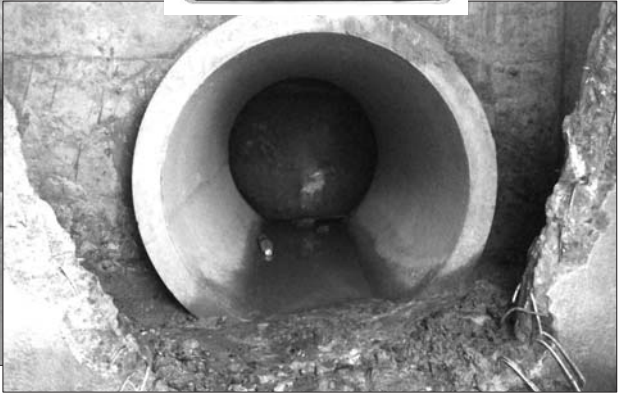
▼龙潭路上的污水主管道。
