轨道交通R1线先后下穿京沪高铁

隧道钻入高铁下 沉降值薄如A4纸

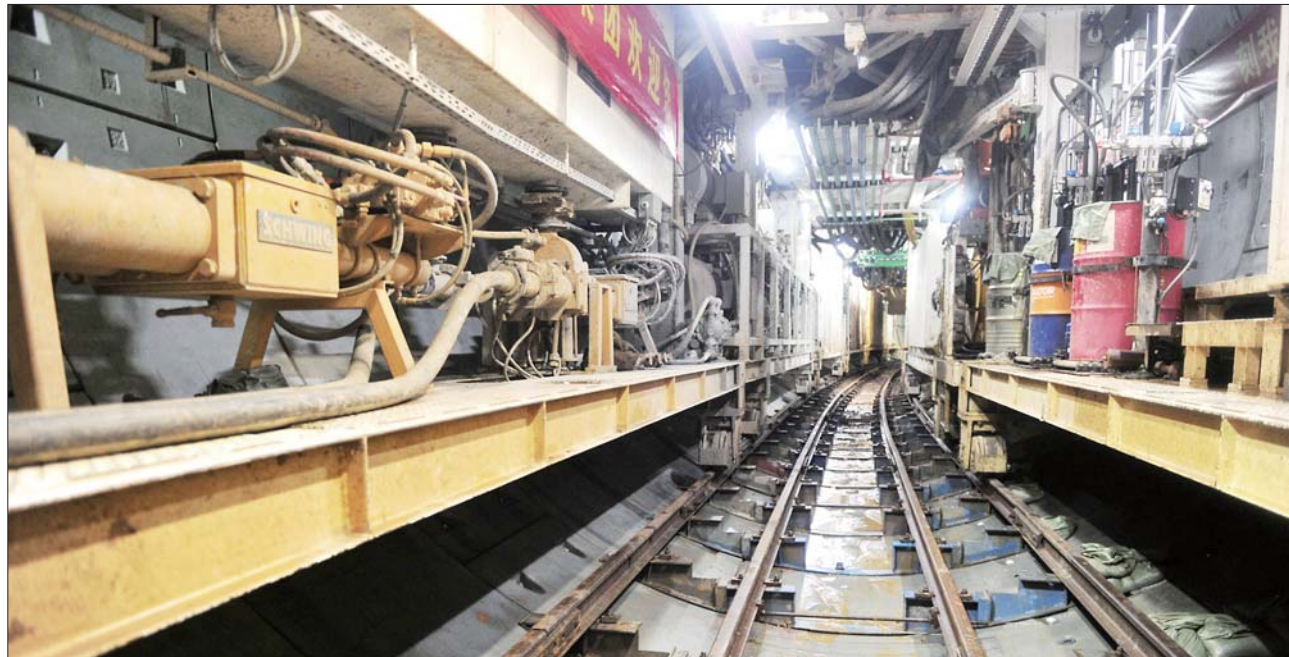
17日晚11时左右,济南轨道交通R1线中铁十四局“开拓二号”盾构机成功下穿京沪高铁。图为施工现场。 本报记者 王媛 摄

本次下穿施工时,中铁十四局通过在高铁桥桩和地铁隧道之间打设两排隔离桩,降低对高铁桥桩的影响。“王府庄站最深位置距离地面有40米,有13层楼那么高,是最危险的。我们从地面向下,在高铁桥墩的内侧,也就是相当于盾构两侧打

桩,这些隔离桩也会对高铁桥产生支撑作用。隔离桩将高铁桥桩跟盾构隧道隔离开后,盾构机就可以安全地从新打的两根隔离桩之间穿过去,高铁的桩基不会受到任何影响。”中铁十四局轨道交通R1线土建一标项目部工程部部长巢达向记者介绍了隔离桩的作用。

截止到日前,在铁路桥墩和梁底44个监测点中,累计最大沉降值均不超过0.3毫米,完全满足最大沉降量1毫米的设计控制标准。“沉降值是0.3毫米,相当于一张A4纸的厚度。”李克金说。
