管道频频被挖断“病根”何在?

济宁着手建立地下管线管理系统,形成长效机制更重要

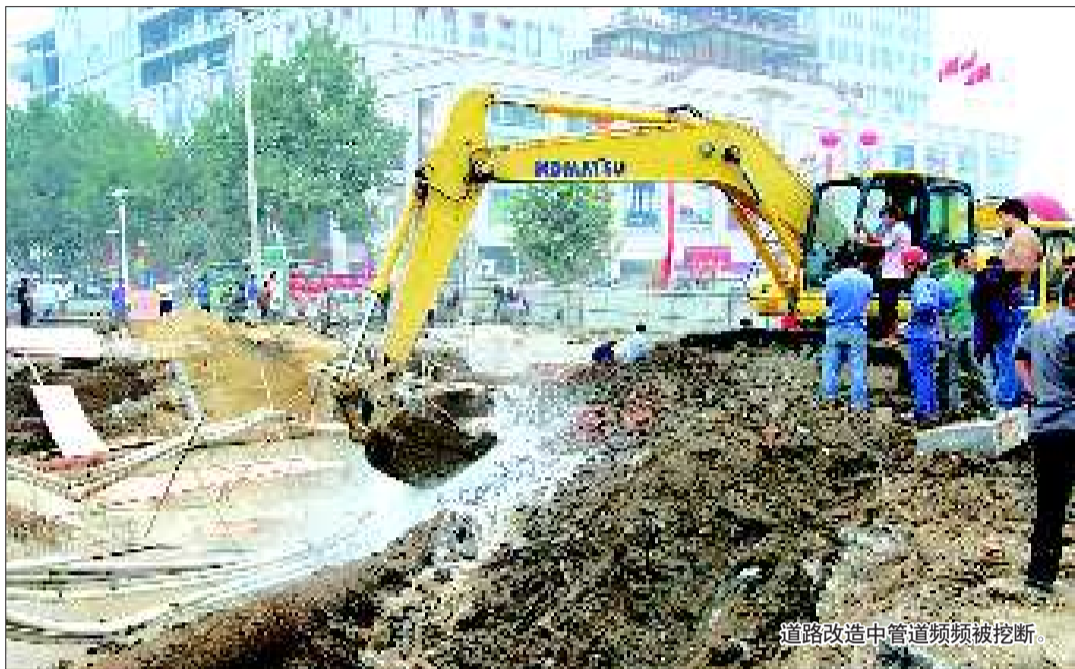
道路改造中管道频频被挖断。

9月5日,城区阜桥口处施工现场的一根供水主管道被挖断,路槽中很快便积满了自来水,这已不是第一次自来水管道被挖断了。济宁中山公用水务有限公司管网运营部谢经理告诉记者,今年太白楼路改造开工以来,因自来

水管道被挖断,该公司派人维修的次数就超过了180次,其中不乏同地点重复维修,刚修好后几天再次被挖断的情况。

诉记者,地下管线分布错综复杂,增加了施工的难度。郭新洲称,在情况不明时必须用人工横向挖探沟的方式查询管线,但有些施工队伍因为工期紧张及安全意识不到位,直接采取机械化作业,往往造成管道被挖断事故的发生。
