## 一小区两吨重铁门被风刮倒

铁门根部锈迹斑斑,79岁老汉被砸身亡,两辆过路车也“受伤”

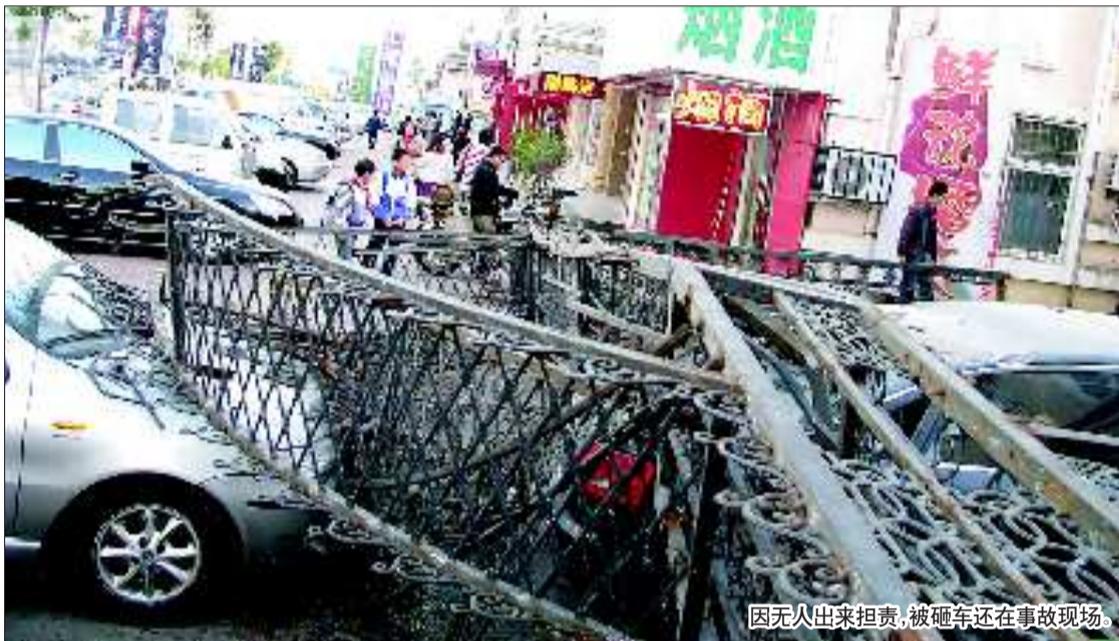
因无人出来担责,被砸车还在事故现场。

上午10时许,在锦园小区北区的大门处,记者看到,铁质门框有四五米高,全部是镂空的铁框架,底座用水泥固定,从根部折断后躺在地上,根部锈迹斑斑,铁门身后压着一辆黑色奥迪轿车和一辆白色的菲亚特轿车。在铁门南侧的铁柱子下,有大摊血迹已经干了,一顶蓝色的帽子和一个马扎。

记者了解到,事发时,铁门周围风力大约有七八级,用居民的话说并不是很大,铁门的根部腐蚀严重才是倒塌的根本原因,目前安检部门已介入调查。
