一场大雨过后 多处人行道“张嘴”

皆因施工后没夯实，市建委已开始检修

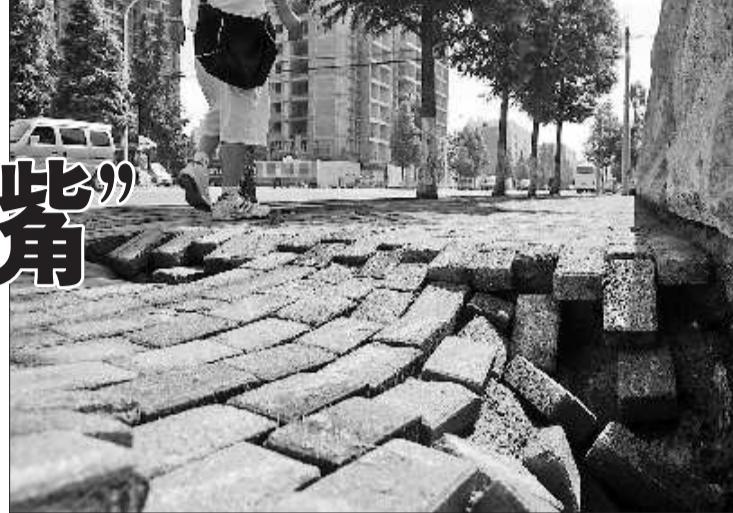
7月4日，在东港区教育局对面的人行道上，大雨导致路面塌陷，给过往行人带来不便。
本报见习记者 张照朋 摄

第1处：东港区教育局对面的人行道

4日上午9点，在望海路东港区教育局对面，记者看到，人行道上因降水出现了一个深坑，坑长约2米，宽约1米，深浅不一。贴墙的位置下陷深达30多厘米，有的方砖已经断裂。

据了解，此处先前进行过暖气管道安装，管道的安装使得这段人行道很不结实。“他们安完管道之后，只是添了点土把砖放上，没有夯实。”张先生说，因此这次大雨之后塌陷了。

记者从市建委获悉，由于之前安装暖气管道导致部分人行道路面松弛，遇大雨后出现塌陷现象。目前，他们已经开始巡查、检修塌陷的人行道。

“一发现塌陷的人行道，马上报上来，立即和养护管理单位联系修理。”市建委的工作人员武女士说，“北京路段的塌陷地段已经开始整修了。”
