雨季又至,记者兵分多路探访防汛最前线

平均一根路灯杆就有一人执勤

潍坊寿光 骨干排水管网 保障大棚不受灾

淄博桓台 移动式防洪墙 防洪生产两不误

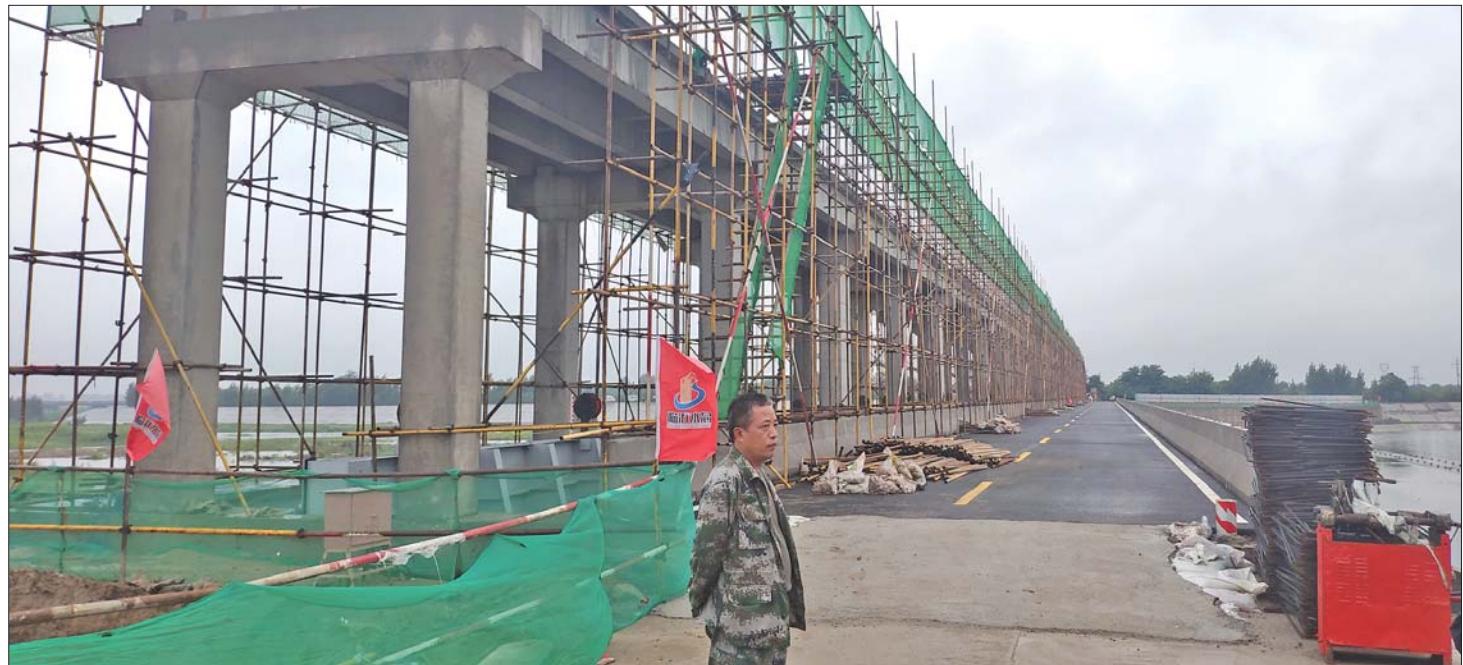
防汛指挥部的包靠干部王健站在寿光弥河分流闸上,查看周边施工的情况。

第三站,记者来到了寿光市弥河七标段的防汛工程进行实地探访。这里的弥河分流闸工程还在进行,但防汛分流的作用已经开始发挥。

“弥河分流闸建设在弥河支流入口处,能够控制弥河支流上的洪水位,保证行洪安全。”防汛指挥部的包靠干部王健告诉记者。

弥河分流控制闸建成后,将与弥河干流、分流大堤形成完整的防洪体系,保护弥河两岸地区工农业生产及人民生命财产的安全,保护重要的交通设施不受洪水威胁。

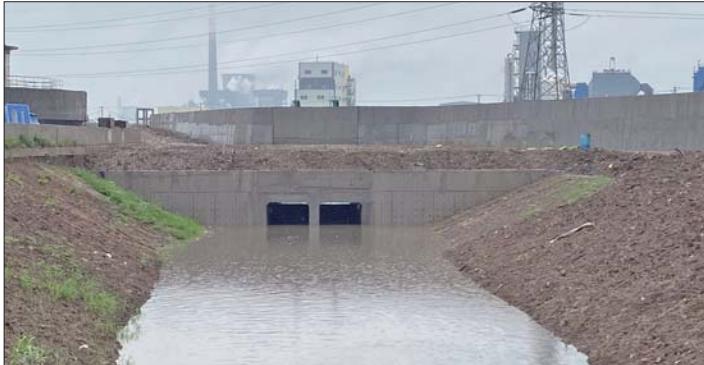
杏花河决口处安装了引擎闸。

桓台县水利局工作人员郝伟告诉记者,决口处周围环绕的黑色墙体为防洪墙,有效弥补了防汛的薄弱环节。此外,水利部门在原有的位置建立了引擎闸,能够有效地拦截水流。除了决堤处的改造,自去年开始,杏花河整体治理工程已经完成河道疏挖6.29千米,拆除废旧桥梁2座,新建防浪墙8.45千米、防洪墙
