11月17日下午1时许，德州新华路人民公园南门附近的供暖管道出现漏点，德州市热力发展公司工作人员第一时间赶往现场抢修。据了解，此供暖支管道漏点或将影响新华路附近的恒泰小区、传输局宿舍、新湖家园、石油钻井所、电业局、新湖南路小学、新华东区、石化北宿舍、马庄居委会、第一干休所等小区和单位。

紧急抢修

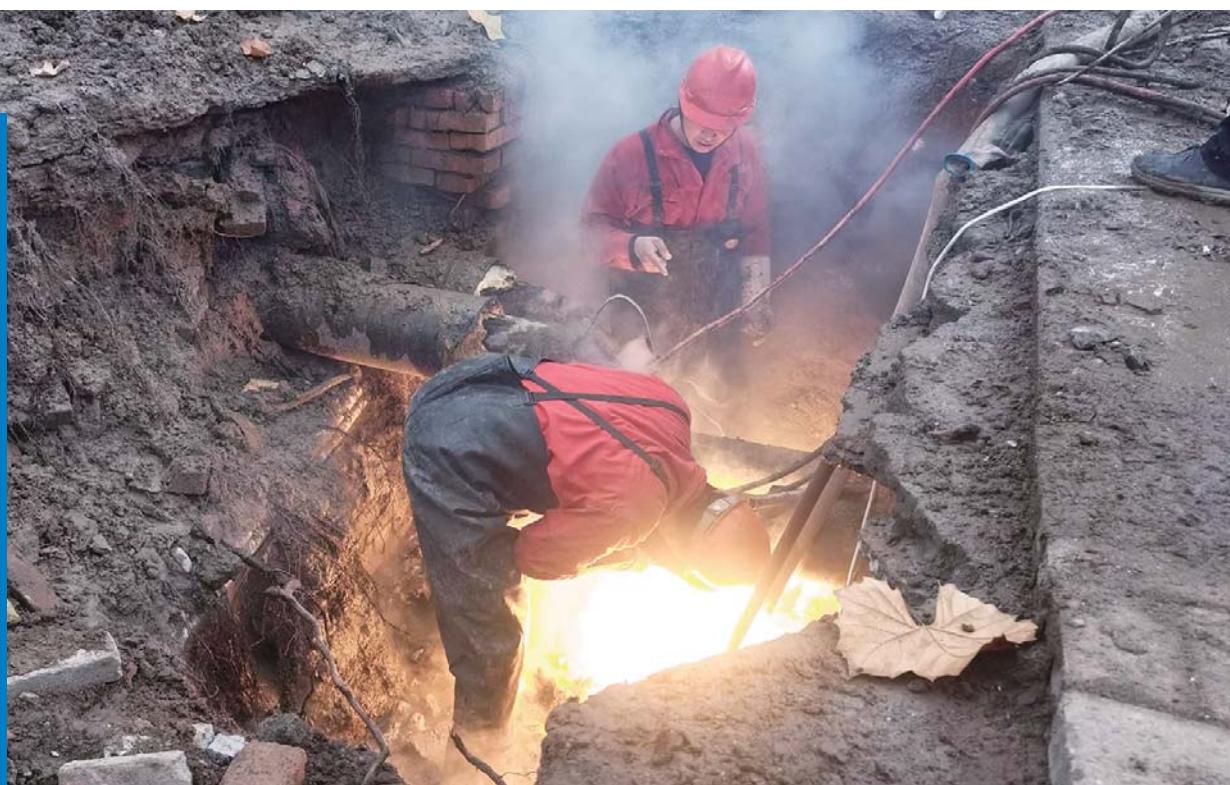
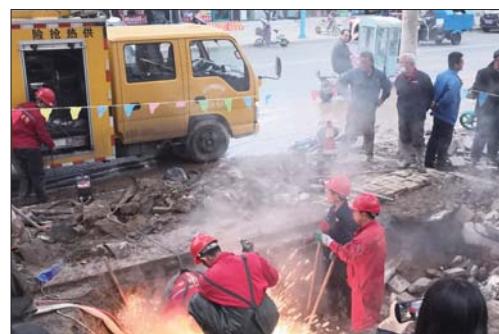
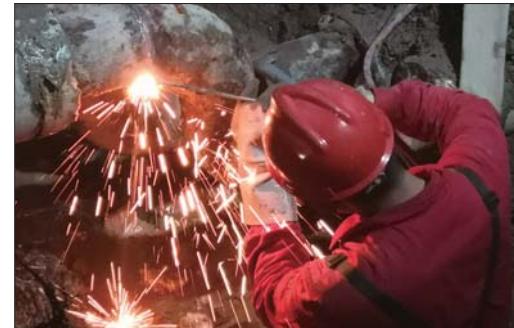
下午2时许，齐鲁晚报·齐鲁壹点记者在管道抢修现场了解到，漏点位于供暖支管弯头的焊接处，十几名工作人员一边切开破损管道，一边抽出抢修坑内积水，并调来小型挖掘机扩大作业范围，加快抢修进度。

下午5时许，经过带水切割、排空存水和气割后，破损的管道被抢修人员从作业坑中提了上来，然后焊接了新管道。抢修人员介绍，新管道通过超声检查和打压测试后，可恢复正常供暖，抢修预计总需10个小时。
