怪了!新房天花板竟现裂痕 闹心!反映一年多也没结果

2011年入住台儿庄区金桂家园小区5#楼西单元五层东户的谢先生,发现家里阁楼地面以及主房天花板上出现多处裂痕。而且,一旦阁楼的裂痕处泼上了水,水就会顺着裂痕渗到楼下主房。

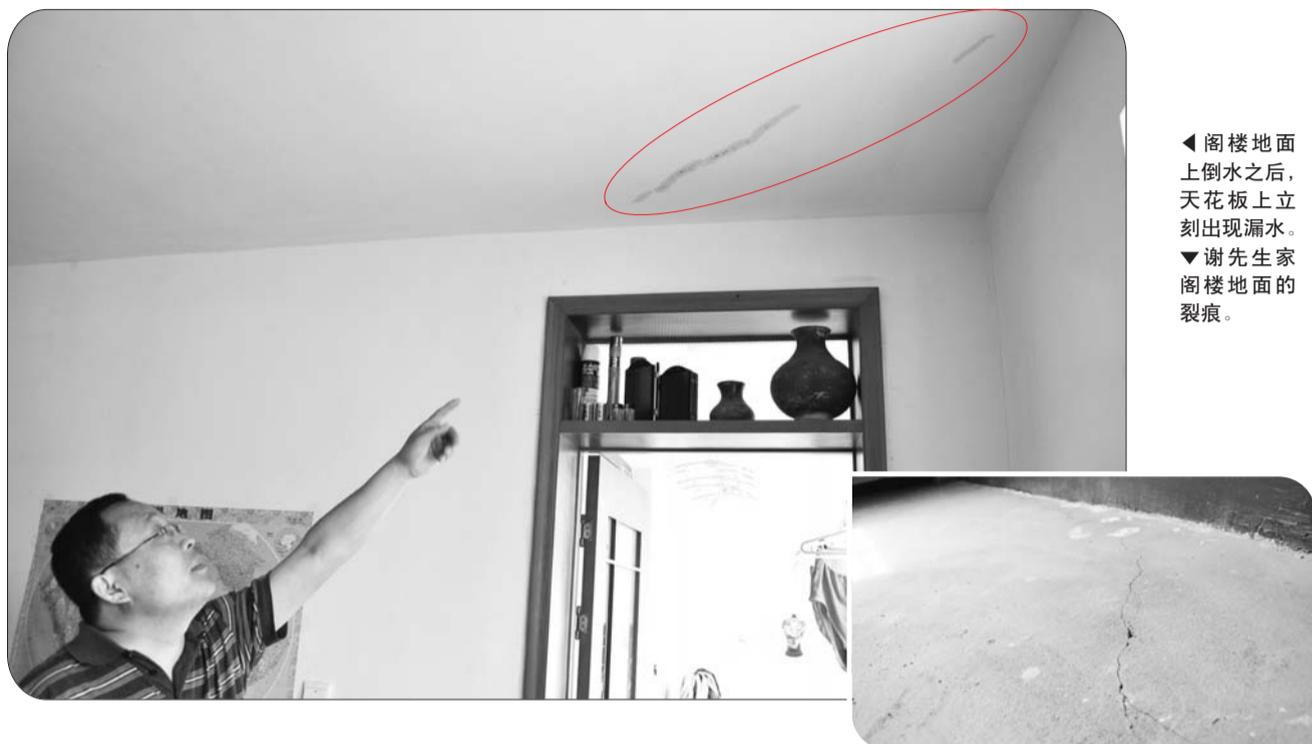
◀ 阁楼地面上倒水之后,天花板上立刻出现漏水。
▼ 谢先生家阁楼地面的裂痕。

粗糙的水泥地面上,确实有多条很明显的裂痕。其中的一条裂痕从阁楼的入门处一直延伸到阁楼的一个角,目测长度大约有5米左右,而其它几处裂痕都长短不一,不最短的也有1米多长。记者发现,阁楼地面裂痕所处位置所对应的下面主房的天花板上,也有同样的裂痕存在。为了证明确实存在渗水现象,谢先生接了一壶自来水倒在裂痕处,只见地上的水很快便渗进了裂痕里,而且楼下

主房对应的裂痕处,很快也就形成了水珠并出现渗水的痕迹。

同样在谢先生家主房的一间卧室里,记者发现,谢先生将水倒在地上不久,天花板上渗出的水就开始不停地滴在地板上,不一会儿地板上就湿了一片。而在那条长达5米的裂痕处,谢先生泼了一盆水,记者便听到有冒泡声,而在主房的天花板裂痕对应的地方,同样也出现了水痕和水滴。

5月16日10时许,谢先生给记者打来电话,称李经理带着一名姓魏的工程师,到他家查看了房子的情况,并告诉他,之所以阁楼地面及主房天花板会出现浇筑裂漏的问题,有三种原因:一是气候温差大造成的;二是工人干活不认真,把剩余的灰,杂质掺在了里面了;三是楼浇筑后,凝固期没到,就被放置在里面的砖等重物压后造成的。李经理当场表示,回去后让技术人员查查什么时候浇筑的,找出具体原因,然后拿出方案,尽快进行维修。
