疾风暴雨掀烂客运中心顶棚

维修工作已经开始,具体原因正在调查

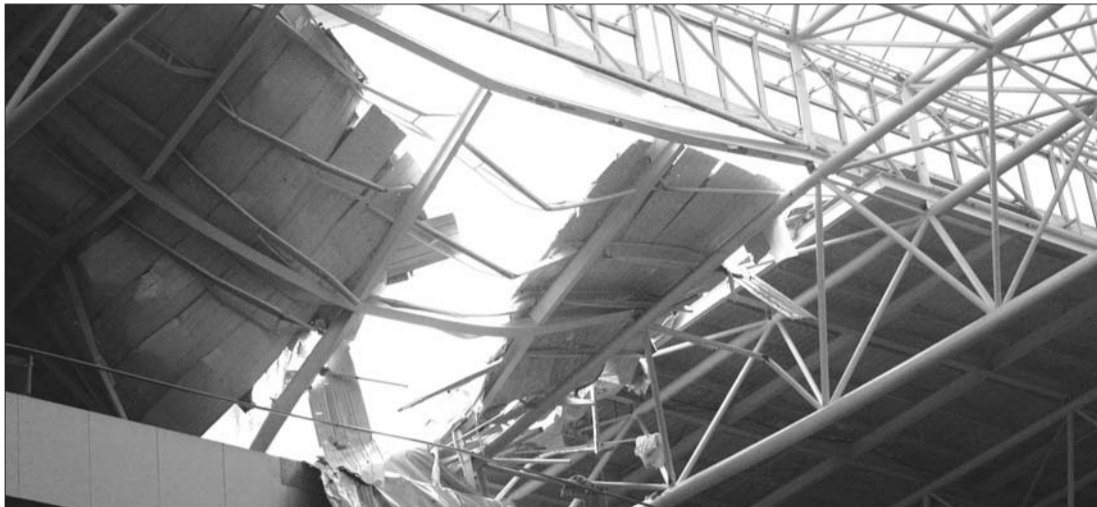
▲被掀烂的顶棚。 本报见习记者 王鸿哲 摄

坍塌的顶棚板和钢梁都压在了5楼的走廊上,有一块顶棚的板子还担在了钢梁上,多根钢梁严重断裂变形,从下面看上去情况非常危险。现场一位工作人员介绍,顶棚裂口长约18米,宽约15米。

据现场正在处理事故的专家初步分析,在10日凌晨1点半左右,顶面因短时极端暴风雨天气,瞬时风力达25米/秒的10级大风,暴雨加局部冰雹,冰雹在短时间内大量聚集,使顶面虹吸排水口堵塞,形成大量积水,致局部发生损坏。

下午4点钟,记者了解到,事故维修工作已经开始,但具体原因仍在进一步调查中。
