一波未平一波再起 保利百合小区惊现“蜂窝墙”

新房墙壁上千疮百孔,业主苦叹“买了这儿的房子真倒霉!”

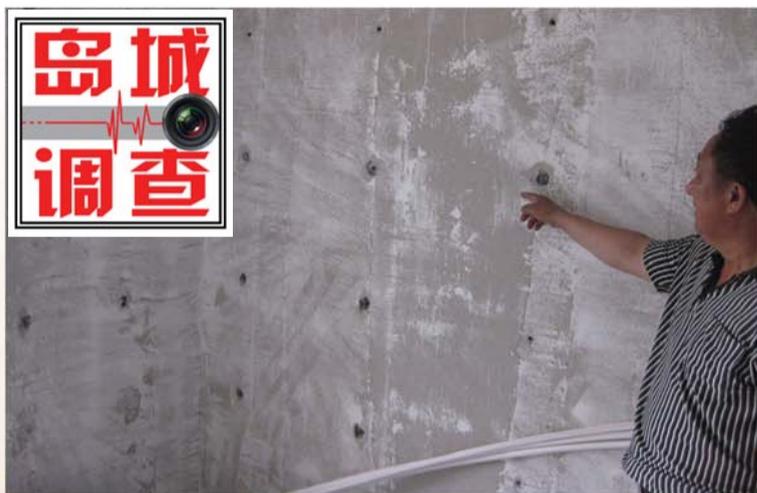
新房墙壁腻子下竟是“千疮百孔”,乔先生家墙上全是孔。

南间和北间的墙壁上腻子被刮掉,墙上布满了直径1厘米左右的孔,也有孔内还有橡胶管,管子直接贯穿墙体两侧,记者注意到,这些孔分布非常规则,虽然大小不一,但是距离都差不多,在南卧室的一面墙上整齐地分布着20个孔。

这些孔都是灌水泥砂浆时固定模板用的,正规做法是施工完成后再用砂浆或是泡沫胶封堵,而现在的房子看上去很明显缺了一道工序。“可能是因为开发商赶工期交房来不及封堵,直接抹上层腻子了事。”装修师傅分析说,房子倒是不存在质量安全,但是如此交房验收应该是不能合格。

记者注意到,开发商承诺了四点,其中包括7月7日前将孔全部完成封堵,9日前刮完腻子,并规范施工、保证施工质量。对于开发商的道歉,很多业主并不领
