7月21日,北京暴雨,37人死亡,约190万人受灾,损失近百亿。此次灾害,让北京在城市建设、防汛设施、灾害预警等方面的问题一一暴露。

惨痛的经历济南也曾有过。为此,在最近5年里,济南市采取了一系列措施,以提高城市的防汛能力。可是,假如像北京“7·21”这样的暴雨降临济南,现在的济南能承受得住吗?北京在此次暴雨中暴露出来的问题,济南也存在吗?济南在防汛工作中还有哪些需要改进的地方?记者对此进行了详细调查。

北京暴雨暴露出许多城市建设和防汛设施方面的问题,而这些 低洼片区积水、河道不畅、铁路桥积水 成城市防汛三大顽疾

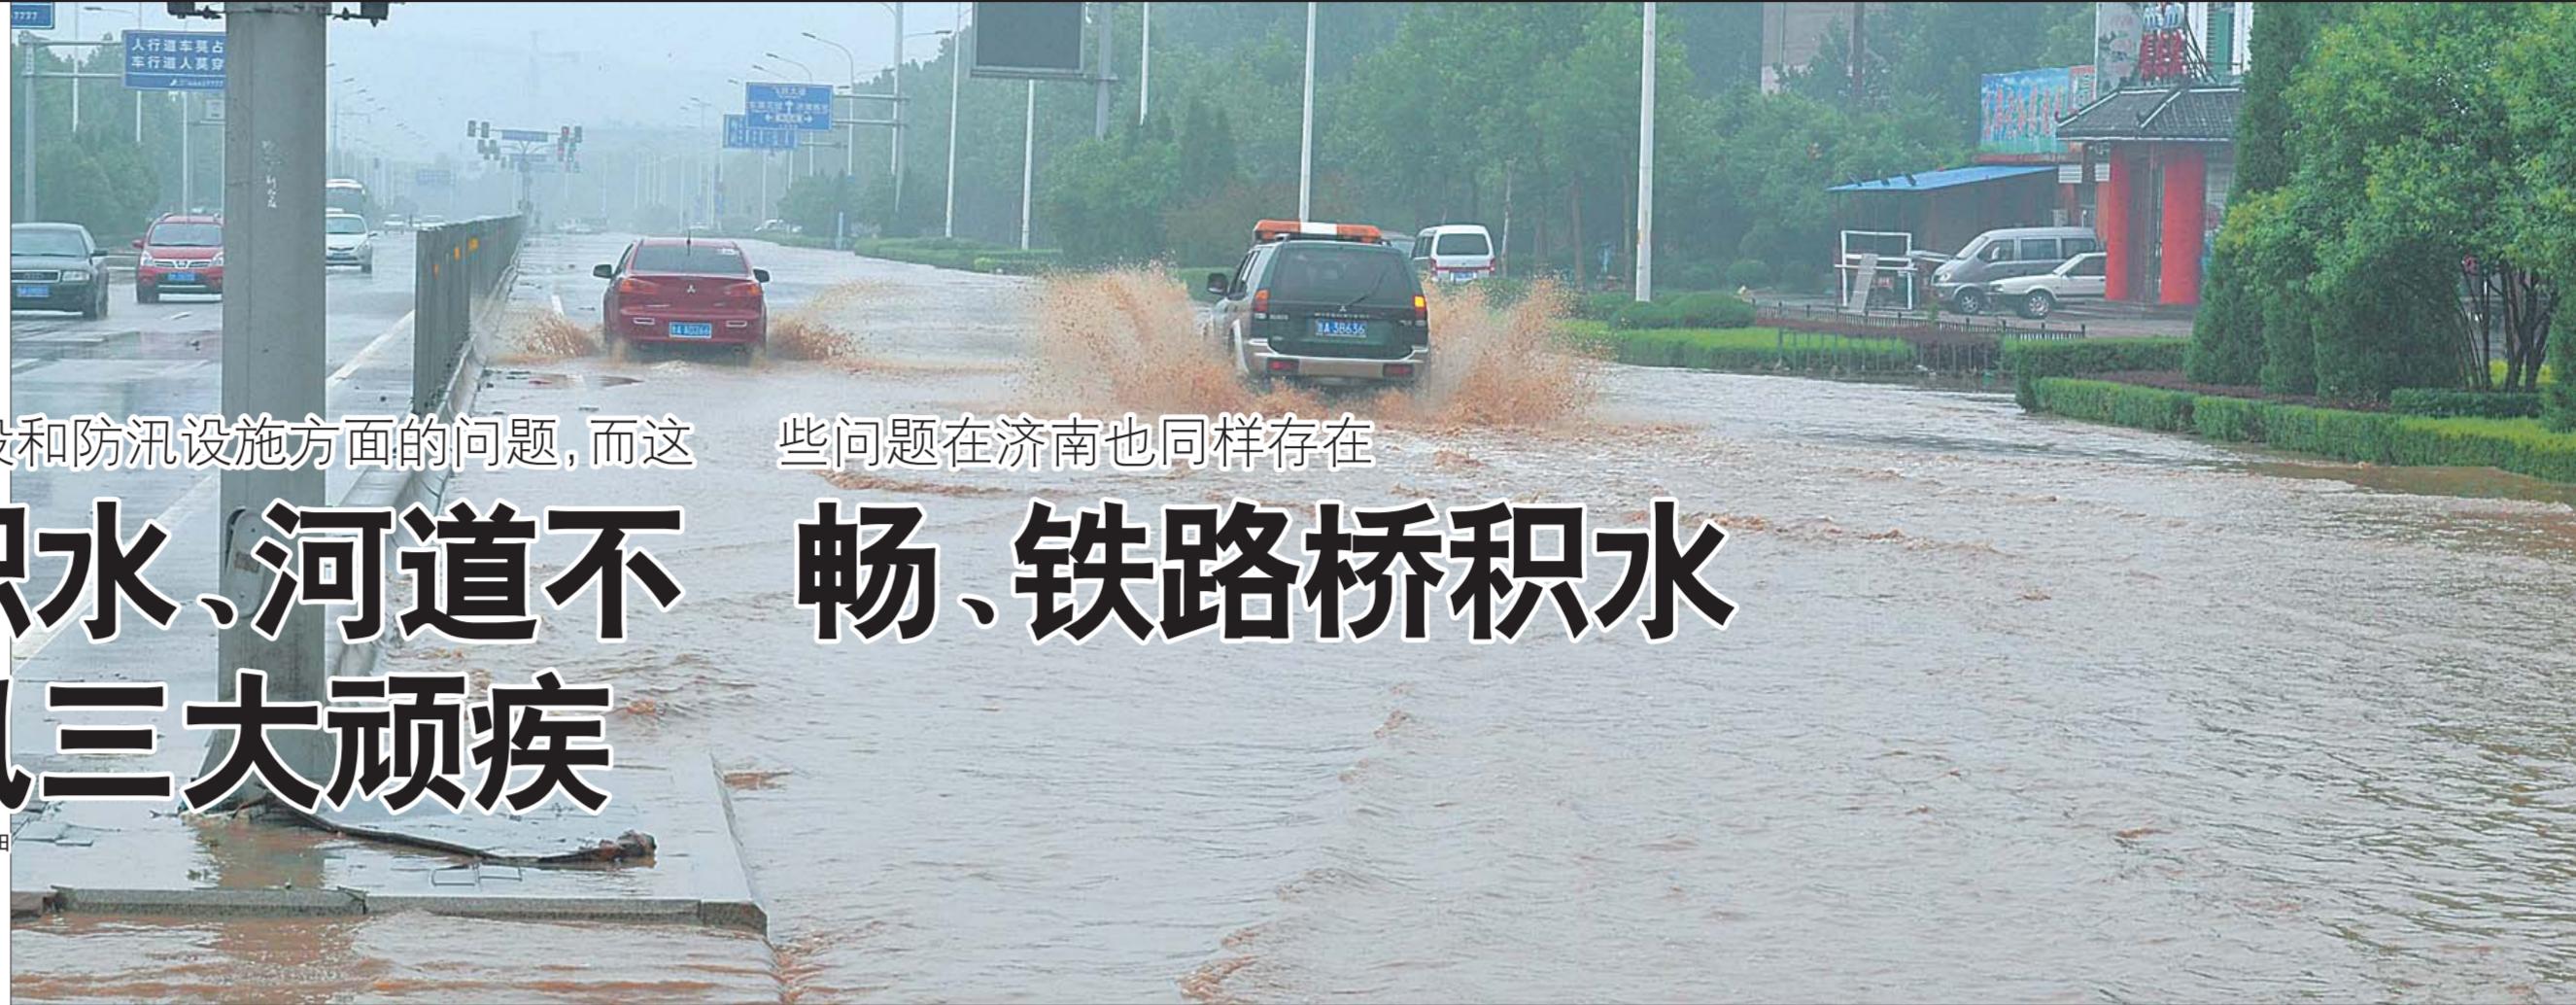
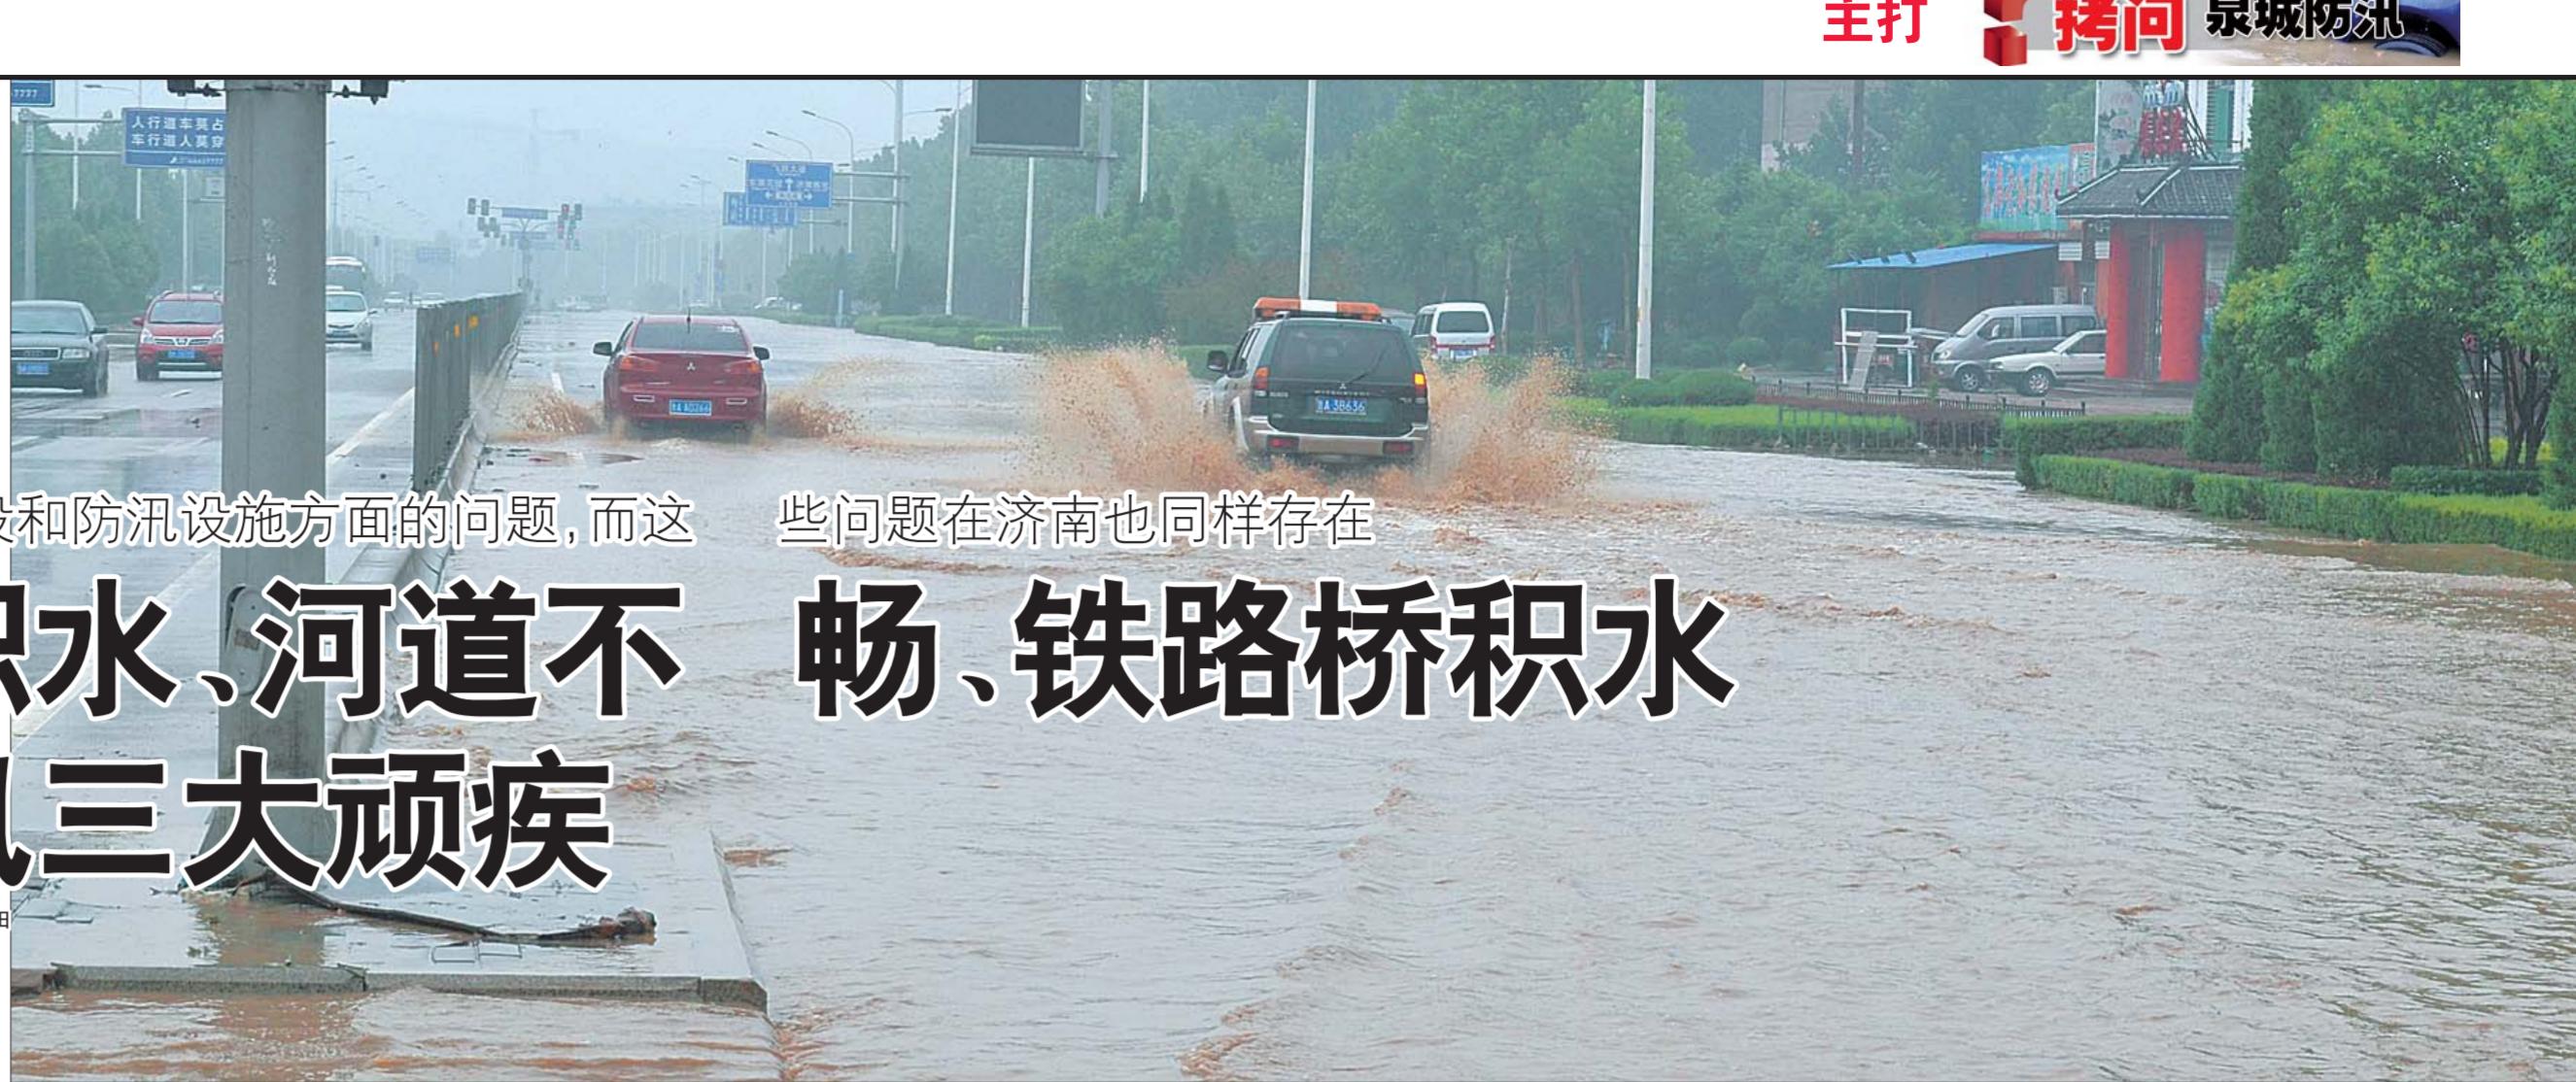
▲22日大雨过后,在工业南路路段积水严重。本报记者 赵伟 摄

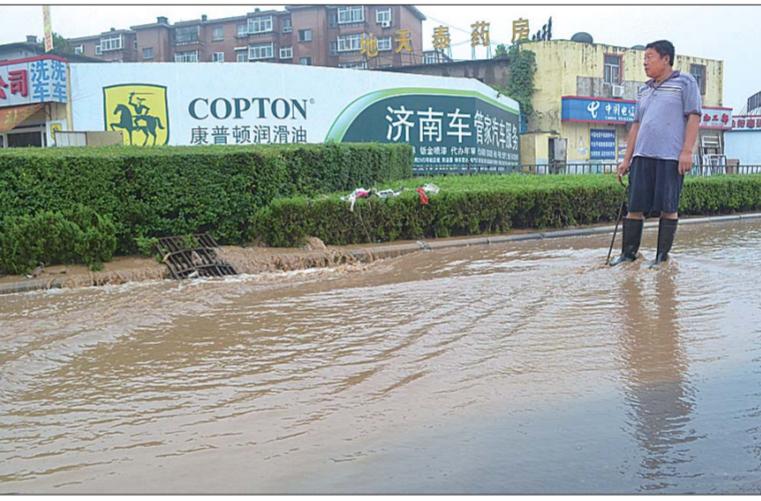
7月22日,大雨过后,工业南路部分路段积水严重。本报记者 赵伟 摄

作为省城北部的一大低洼片区,二环北路部分路段较滨河路低,加之道路两侧近年来进行大规模的开发建设,使得很多雨水排到路面上。与此同时,二环北路两侧雨

水暗渠存在一定淤积,部分路段暗渠破坏严重甚至阻断,丧失了排水功能,从而导致二环北路逢雨必淹。

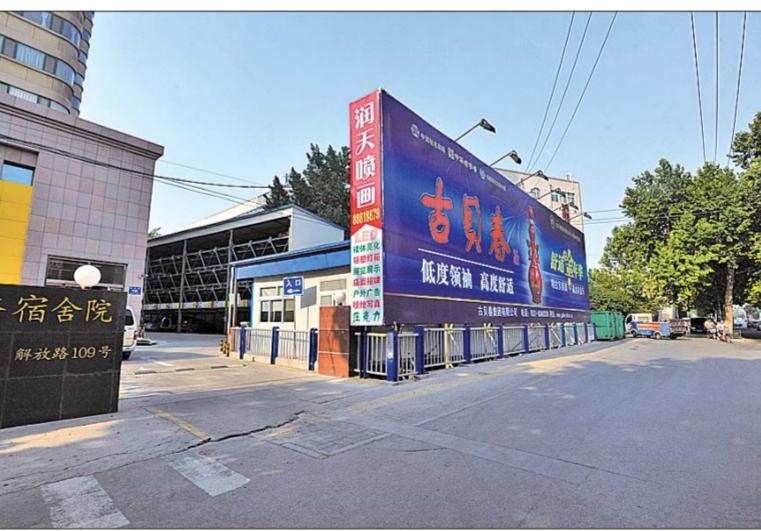
解放路以北的羊头峪东沟被棚盖了(资料片)。本报记者 崔岩 摄

然而,记者在近期的走访中发现,包括黄河、大辛河、小辛河、全福河、柳行河、羊头峪东沟、羊头峪西沟、兴济河、腊山河等在内的多条泄洪河道,或多或少地存在河道被违章占用、棚盖、污染、雨污混流以及年久失修等问题,随着汛期的到来,河道上存在的这些“疑难杂症”成了行洪的安全隐患。

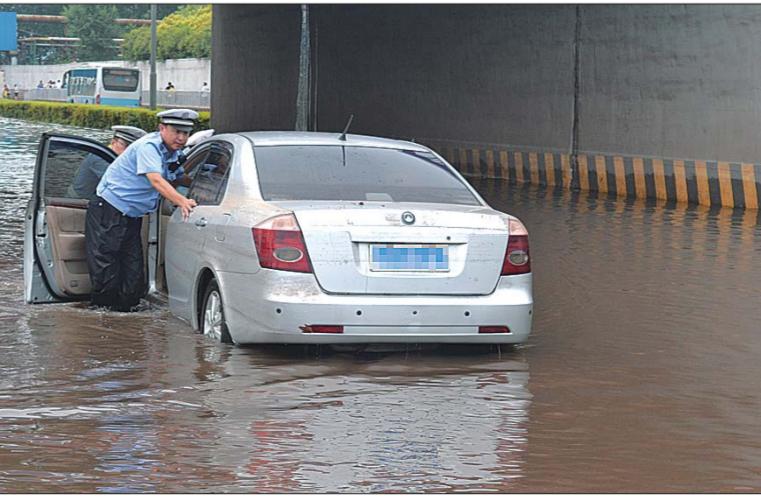
7月22日,一场大雨过后,济钢铁路桥下积水严重,一辆车被淹。本报记者 赵伟 摄

与北京的情况类似,济南7月22日的一场大雨过后,济钢、殷陈铁路桥下积水都超过了1米,多辆车被淹其中。

“济南地势南高北低,铁路立交桥大多集中在地势较低的北部地区,因此更容易出现积水。”济南市排水管理服务中心相关负责人表示,治理铁路立交桥下积水是一个系统工程,像济钢铁路桥、殷陈铁路桥积水,主要是龙脊河泄洪功能丧失所致,应该从改造龙脊河着手。此外,还应该对南部客水进行截流,加强附近道路的防汛排水能力,这样才能分散铁路桥下的排水压力。
