城市路面为何频频塌陷下沉

常出现在地下管线、排水沟集中区,多因管线破损渗漏所致

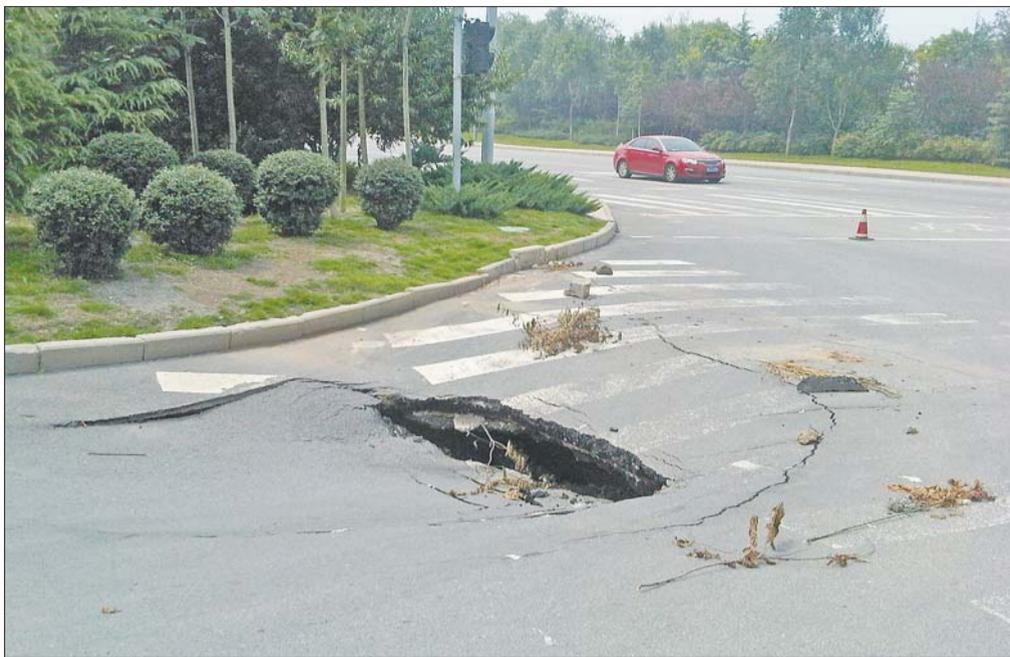
▲8月19日,港西路与旅游路交叉口处出现路面塌陷,市政部门及时发现并进行了抢修。 本报记者 任志方 摄

8月19日,省城市民张先生反映,港西路与旅游路交叉口出现路面塌陷,形成一个大坑,非常危险。记者赶到现场看到,断裂的路面上出现一处黑洞,周边路面也都跟着沉了下去。险情发生后,历城区市政部门及时发现,对塌陷

处进行了抢修。

济南市市政公用事业局相关人士表示,济南曾发生塌陷的区域,大部分也是地下管线、排水沟集中区。像和平路路口曾局部路面塌陷,就是因为地下管线渗漏,暗流将路基掏空了。而近日港西路与旅游路交叉口发生的路面塌

陷,则是因为路面下有排水涵洞,当时道路建设时将涵洞用钢板盖住了,现在钢板被轧坏了,造成了路面塌陷。

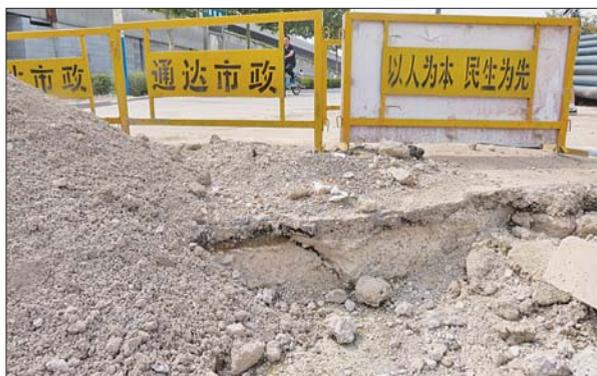
虽经过回填,但仍可以看到塌陷的痕迹。 本报记者 张文 摄

23日,记者来到荷花路西口看到,在黄台造纸厂宿舍门外有一条沟,一台抽水泵正在排水。沟长约20余米,宽约2米,深1米多,周围围起了一圈黄色围挡。离沟不远就是之前出现坍塌的大坑,虽然已经回填,不过仍然可以看出有下沉痕迹。

现场一位负责人表示,施工初期,工程采用的是电缆拉管技术。这是因为二环东路附近的车流量很大,拉管技术不用破开路面,直接掏洞就可以铺设电缆。但是,由于这里土质比较松散,导致路面在打眼的过程中出现了下沉。之后,工作人员用水泥、石硝对塌陷坑进行了回填加固,恢复了道路硬度。
