段店立交将长高近3米与二环西路高架对接

国庆长假刚结束,山东省重点工程——济南市二环西路高架桥工程建设工地传来捷报。假日期间,作为关键控制性工程之一的段店立交桥顶升施工已经正式开始。根据施工计划,段店立交北侧将长高近3米与二环西路高架桥对接,采用顶升技术可以比拆除原有梁体新建节省投资近600万元,减少产生建筑垃圾约1800立方米。

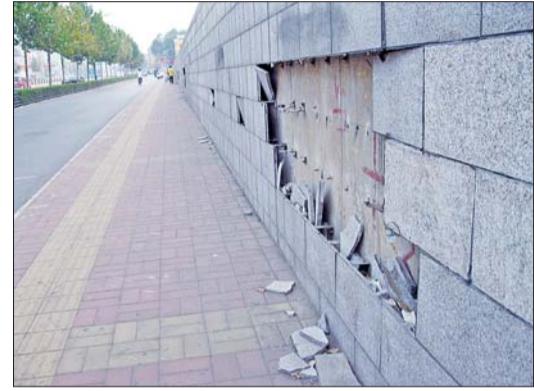
道路两侧墙壁上的石砖破坏严重。本报记者 王倩 摄

8日中午,记者沿历山路来到铁路桥下看到,道路两侧泄洪沟墙壁上铺着正方形的石砖,而在铁路桥南侧位置,墙壁上的石砖破坏严重。

破坏最严重的是道路西侧泄洪沟墙壁上的石砖,隔一段就有一个大窟窿,地上还散落着被砸碎了的石砖。石砖和墙壁之间露出多个尖尖的铁钉,有很多地方还塞着一些塑料袋、饮料瓶等垃圾。

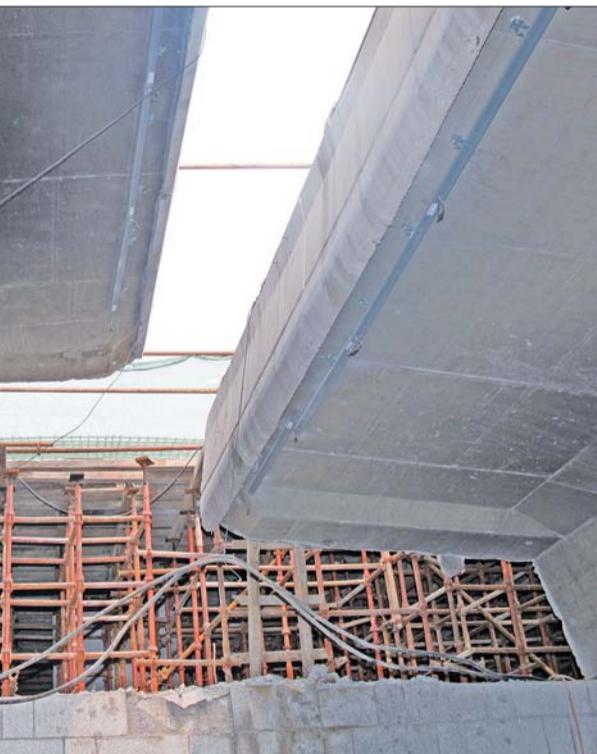
西幅梁体(图左)已经完成顶升高度1.48米。通讯员 孟晓路 摄

段店立交(现名腊山立交,立项为段店立交)原桥梁横向分东、西两幅,为现浇钢筋混凝土连续箱梁结构。西幅顶升段长95.12米,桥梁全宽从16.25米渐变到25.3米,下部结构根据桥梁宽度不同分别采用双

记者在施工现场了解到,此次顶升采用的是国际先进的PLC多点控制液压同步顶升技术。顶升时,电脑控制系统通过安装在梁底的拉线传感器采集各组千斤顶上升的数据(精度为0.01毫米),并将数据反映

同时,在梁底相应位置设置位移监控点,并在桥梁外侧固定一个相对标高监测点,每一个行程顶升结束后,通过电子水准仪进行测量,并与拉线传感器采集的数据相比较,保证了顶升施工精度和质量。
