路沿石不见了 下面竟然有个大洞

怀疑系管线施工遗留问题,责任单位尚不明确

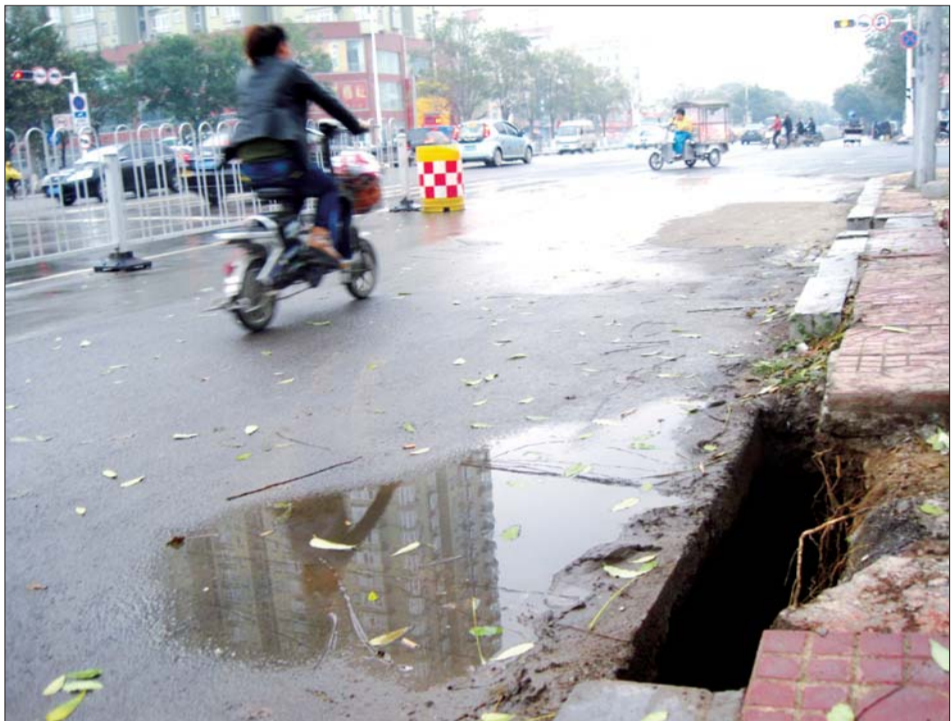
当日下午3点半,记者来到济安桥路和红星路的十字路口,看到在西北路口北20米处有一个明显的细长坑洞,洞长1.5米,宽35厘米左右,洞口处深约1.5米,洞口的正下方有两块路沿石和几块人行道上的方砖,洞口西侧一棵树的树根都暴露了出来,洞口东侧约40厘米的道路下面没有任何支撑,呈现出“悬空”的状态,蒙在鼓里的路人还骑着电动车不断从附近路面上经过。

一位市民骑电动车从路基塌陷的路面驶过。王洪磊 摄

随后,记者将情况反应给了济宁市任城区市政园林管理局,工作人员在第一时间赶到了现场,并对现场做了详细调查分析。“由于地下管道的施工单位在施工完成之后,没有将回填工作做好,加上雨水的不断冲刷,导致了路基的塌陷。”任城区市政园林管理局督查科科长王勇说,按照济宁市2012年6月颁布的《城市地下管网管理办法》的规定,这种情况将有管线铺设的施工单位承担责任,负责做好道路的修理工作。

“现场的地下管线比较复杂,不仅有热力管道,而且周围还有电缆管线、供水管线和通信管线等,再加上洞口比较狭窄,工作人员无法进行深入调查,所以现在还说不清到底是哪一家施工单位造成的。”济宁四和供热有限公司客服部部长孔令军说,虽然责任方尚不明确,但是考虑到现有的安全隐患,他们将在最短的时间内先对道路进行修理,此外,也将会依法追究造成塌陷的管道单位的责任。
