近日,有读者向本报反映,高新区34号道路排水工程,道路修好才几个月时间,路面便已经出现塌陷,豆腐渣工程!

# 马路才修了半年就出现裂缝沉降

市民:豆腐渣工程!施工方:地基是“湿陷性黄土”

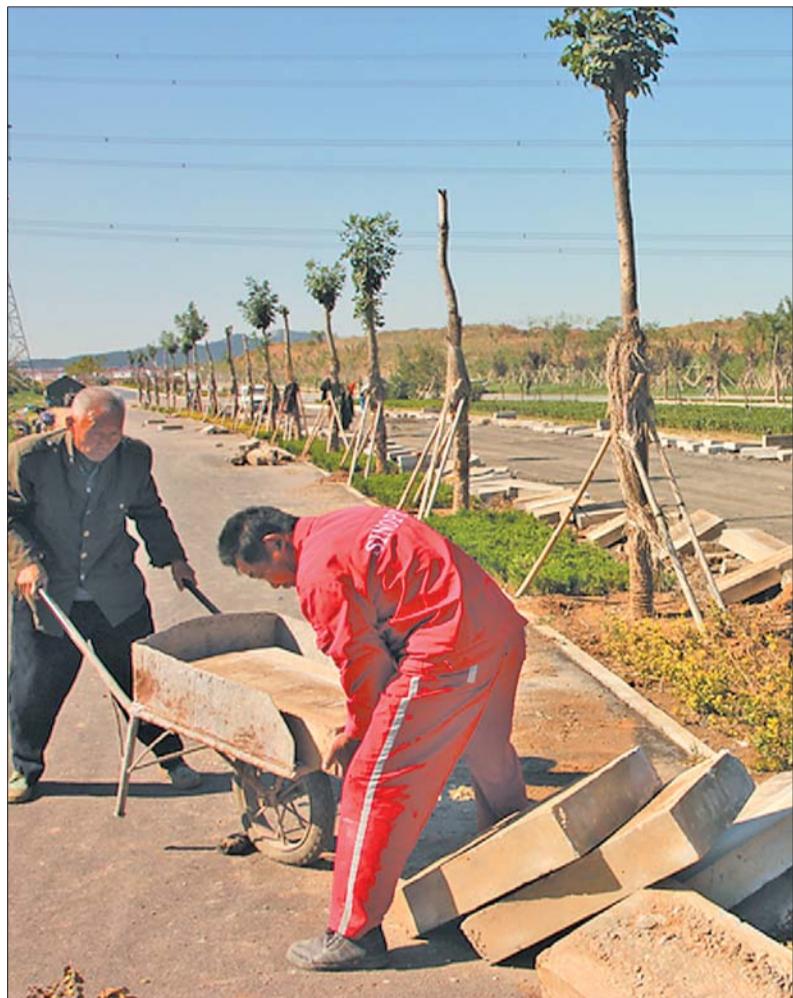
马路开始返修。

17日上午,在现场记者看到,这条路长约两公里,中间建有绿化带,双向4车道的路已被封闭。道路两侧有不少路缘石,被挖出来摆放在路边,几处地方的路面沥青也被挖出,几台机器正轰隆着在路上打眼。

在靠近马路中间的位置,记者也看到了一些纵向的裂纹。

情况说明显示,这个被称为高新区34号道路排水工程的项目于2010年9月6日开工,2011年5月底竣工。但2012年初,道路就出现了纵向裂缝、路面沉降等病害现象,随后经过专家现场论证,

给出“道路路基为湿陷性黄土受到外力作用引起地质灾害”的结论。

随后,施工方进行了200米试验段道路整治施工,并于2012年7月17日完成。经过两个多月的观测,他们认为试验段满足道路承载力等质量要求,便开始进行全段综合整治封闭施工。

“施工期至11月10日,结束后对道路放行。”情况说明中说。
