才住5年,房子露出锈蚀钢筋

起承重作用的圈梁开裂,水泥存在问题

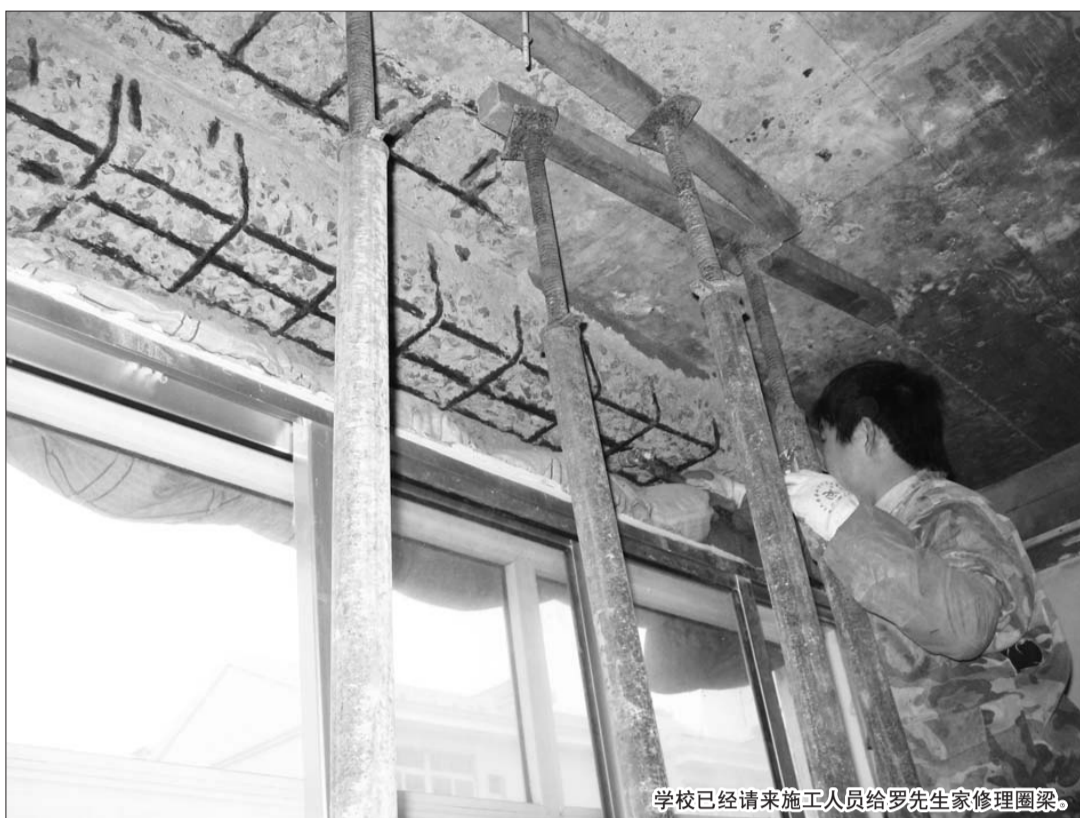
学校已经请来施工人员给罗先生家修理圈梁。

“从9月份这砸开以后我家客厅就和建筑工地一个样儿,不像个家的样子,我儿子在外当兵,每次打电话问家里好不好时我们都告诉他很好,让他放心,但是实际上,家里这个样儿,我们怎么能过好?”罗先生妻子指着客厅北窗上方被砸开的地方告诉记者,记者发现圈梁已经腐蚀严重,过梁已剔除,客厅的地板上则堆着被凿下来的钢筋、水泥等。

通过1号楼多数住户的反映,滨州市高级技工学校领导对此高度重视,请来山东省建筑工程质量监督检验测试中心对罗先生的房子进行检测,其检测结果为:1号楼三层东单元东户客厅北窗处圈梁构件的混凝土强度推定值不足原设计强度等级要求,圈梁梁地纵筋及箍筋严重腐蚀,该圈梁应进行加固处理。

滨州市高级技工学校已经跟1号楼多位住户签订了《关于学校一期工程住房质量问题的处理意见》,其中声明住户可以退房,且学校盖新房时按无房户要房。该校副校长高新民告诉记者,现今首先让住户们满意,加固圈梁,把房子修好,若是以后学校再次盖新房,根据市场估价,会要求换房的住户们置换新房。
