水管破裂六百吨水“溜走”

事发长沙路与周口路,系管道老化和货车碾压所致

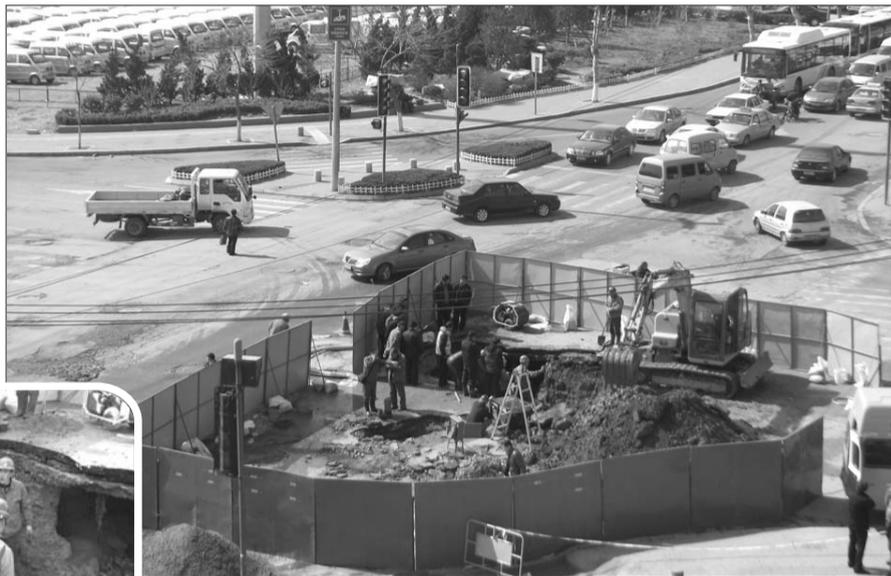
▲长沙路与周口路路口附近一自来水管破裂,路口立起围挡。程凌润 摄
▲工作人员正在抢修。程凌润 摄

7日,市民李先生拨打本报热线电话89772345,称长沙路与周口路路口有自来水管发生破裂,附近路段一片汪洋。8点30分,记者赶到事发现场,看到在长沙路与周口路北侧竖起了围挡,围挡内是一个两米多深的大坑,工人们正在抢修,大坑底部的积水基本上被抽干,积水处附近露出了一根已经生锈的自来水管,旁边则有一辆挖掘机不停地把淤泥从管道

发现,长沙路与周口路附近供水管道压力异常,疑似出现破裂,调度中心立即派抢修队赶到现场。抢修人员先对供水管道进行调压,通过检漏定位装置确定漏水位置后开始挖掘地面进行抢修。

“发生破裂的是一个直径80厘米的自来水管,并不是配送到居民家中的自来水管,附近居民的饮用水未受到影响。”王姓工作人员介绍,该处自来水管铺设于1983年,存在管道老化的问题,加之长沙路上大型货车较多,货车碾压路面导致路面沉降而导致管道破损。流失的自来水约有600吨。

7日下午,记者获悉,破损的管道已修复完毕。
