地下车库塌方 旁边墙体裂了

深坑被连夜回填,相关部门昨派专家进行勘测

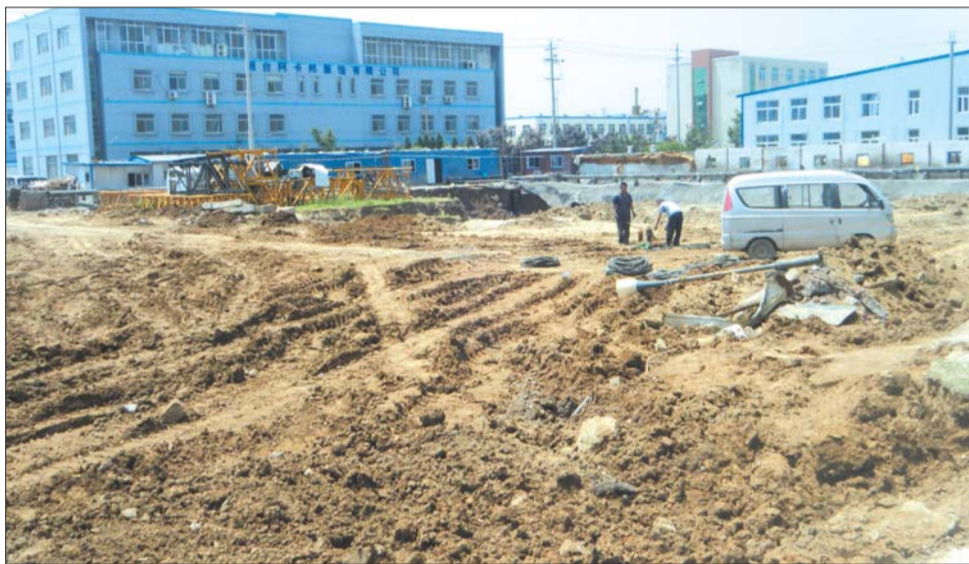
原本5米深的坑被连夜回填了。记者 苑菲菲 摄
