高矮材质各不同，保障了路权带来了隐患

隔离柱伤人，出事谁管说不清

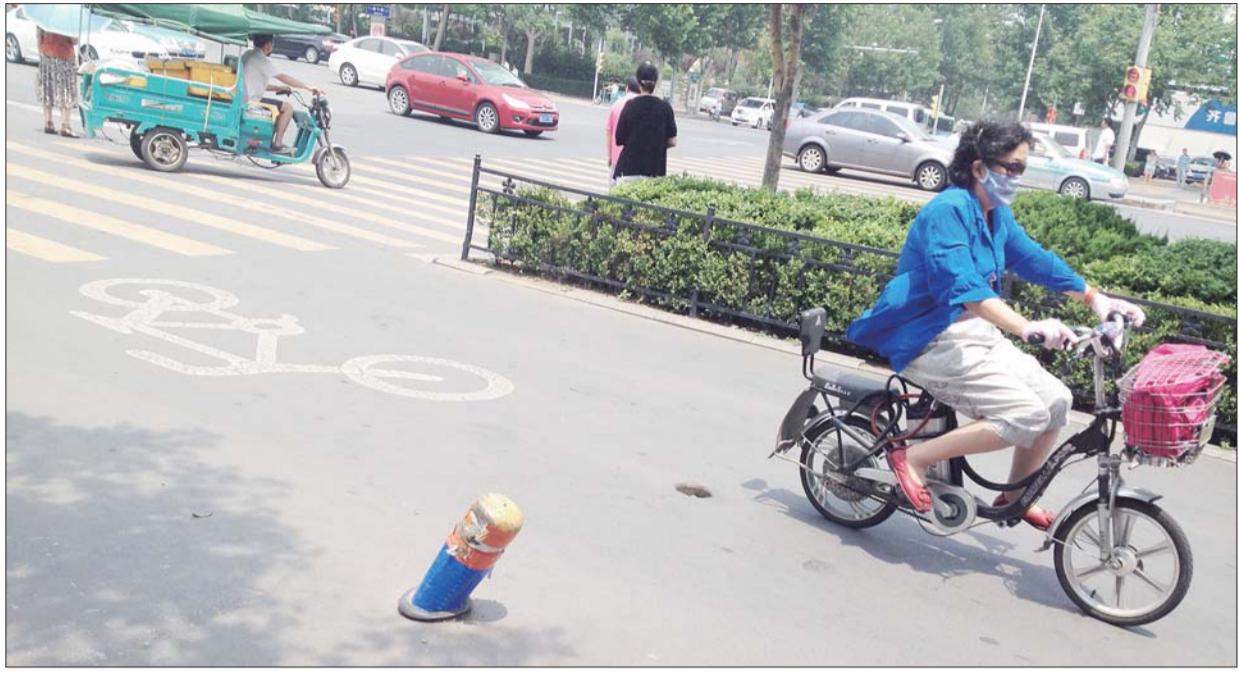
经十路省体育中心附近，非机动车道的隔离柱有的已被损坏拔走。

在经十路省体中心西入口，人行道上的6个隔离柱相对完好，而非机动车道上的3个隔离柱，中间的一个已经不见，南北的2个已经损坏。再往西的路口，南侧的2个隔离柱已经不见，仅剩北边一

个。已有机动车循着空出的路面，驶入人行道停车，不时还有超宽的三轮车蹭过隔离柱。在经十路与玉函路交叉口西南角，3个隔离柱的顶盖都已损坏。

“不见的那个隔离柱是十多天前被一辆轿车撞断了，后来有人来撤走的。车子的底盘都撞掉了。”在省体育中心附近卖水的摊主说，从那以后隔离柱就没有再装回去。多数骑非机动车经过的市民认为，安装隔离柱后能避免汽车抢道，但也有安全隐患。“骑得快人又多的时候，只要撞上一个，就非常危险。”市民刘先生说。
