随便找焊工帮忙结果引来大火

省城一工地项目经理和无证焊工被行政拘留

燃气软管脱落 刚点上烟就炸了

一居民楼爆炸震碎十层楼玻璃

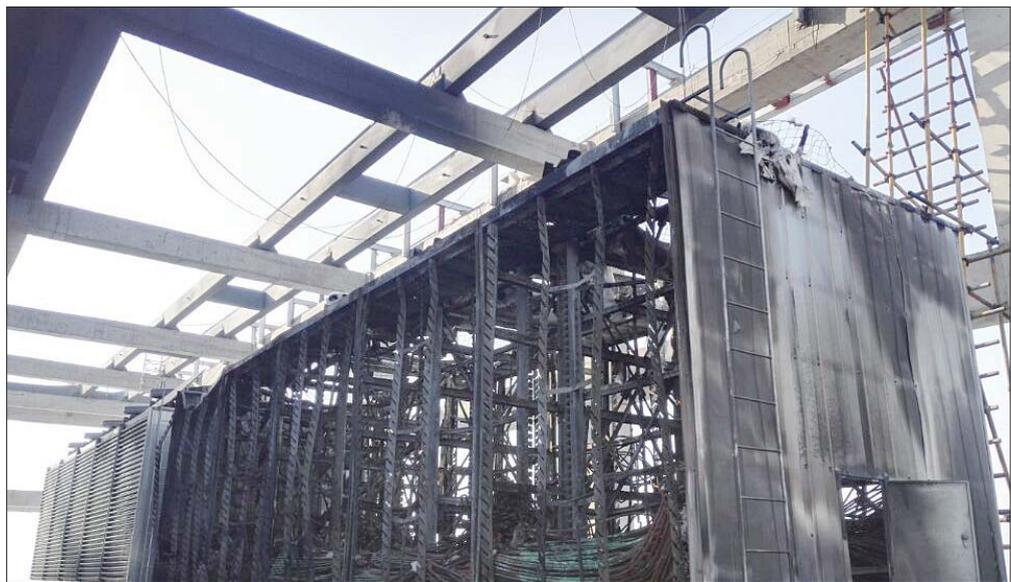
冷却塔已被烧得焦黑变形。

“现场施工人员电焊时掉落的焊渣引燃了冷却塔内的PVC填充料。”12月7日上午,历下区公安消防大队徐玉涛大队长告诉记者。在43层楼顶的火灾现场,记者看到偌大的冷却塔已被烧得焦黑变形,地上则散落着多个用过的灭火器,而冷却塔上方则是尚未完工的擦窗机金属支架,“当时,电焊工就在支架上方进行焊接作业”。

一是电焊工无证上岗。电焊作业人员必须持有焊工特种作业操作证,单位内部必须履行动火审批手续。但在实际操作过程中,施工单位出于侥幸心理,造成因违反操作规程发生的火灾时有发生;二是工地违规使用易燃材料搭建。有的施工单位为节省成本,一般采用泡沫彩钢板等易燃材料,此类材料一旦燃烧,蔓延迅速,且产生有毒浓烟,极易造成人员伤亡;三是安全责任不落实。少数工地一味抢工期、抢进度、突击施工,消防设施不配齐,对农民工缺乏安全培训,初期火灾处置不力。而监理单位也因履职不到位,对工地的日常检查往往流于形式,甚至对施工方造成的火灾隐患熟视无睹,致使隐患长期存在且得不到有效整改。
