## 管道爆裂引发路面坍塌

### 事发丹阳路华英路路口,目前正在修复中

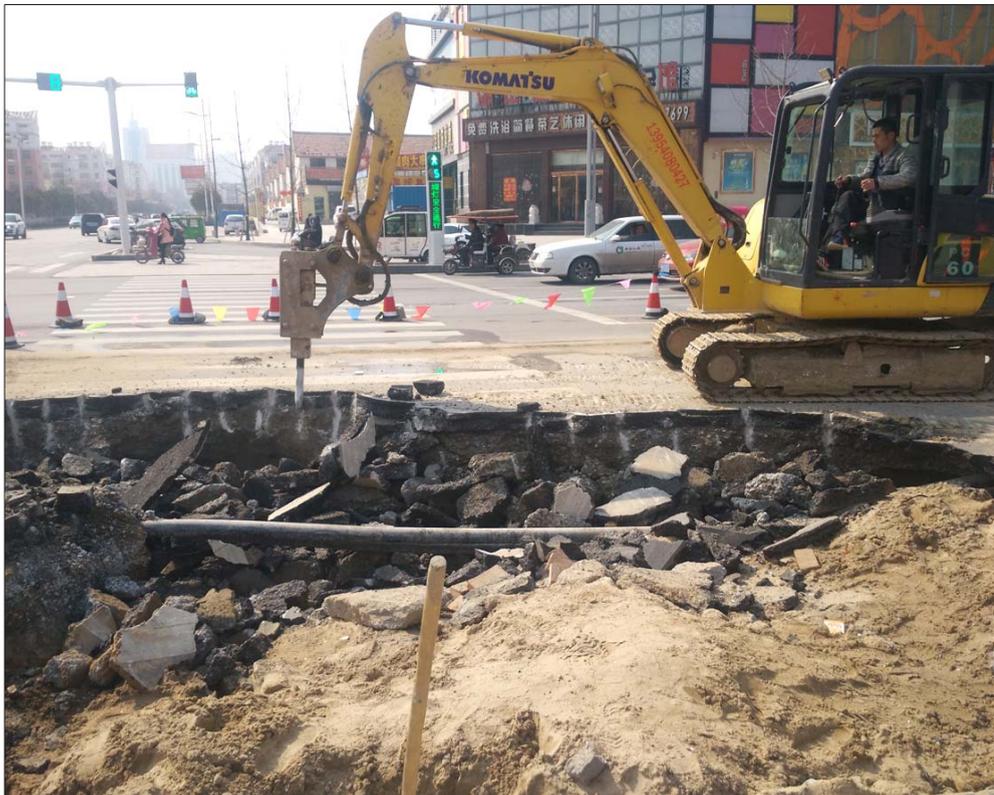
上午10时许,齐鲁晚报记者来到丹阳路与华英路交叉路口发现,发生塌陷的路面位于西南角,宽度几乎占据一个车道,深度近

一米,周边部分路面悬空。现场已经拉上了警戒线,工作人员正在使用机械清除已经悬空的路面。

随后,记者联系到菏泽自来水公司。据其工作人员介绍,因管道老化,加之受到路面积压,2日晚上,该处地下自来水管破裂,发现情况后,3日,他们就组织人员进行抢修,更换了新管道,但当时该路段地下因水流冲刷,下方土层已形成悬空,出现塌陷,产生一定安全隐患,由开发区公路局在当天赶来维修。

施工人员正在抢修路面。本报记者 赵念东 摄

据现场的施工人员介绍,他们先将悬空的沥青路面刨开、切割,然后再进行填充,尽快完成此处路面的修复。
