万米高空，客机风挡玻璃外层突现裂纹

7分钟下降4381米，吉祥航空上海飞成都航班备降武汉人员安全

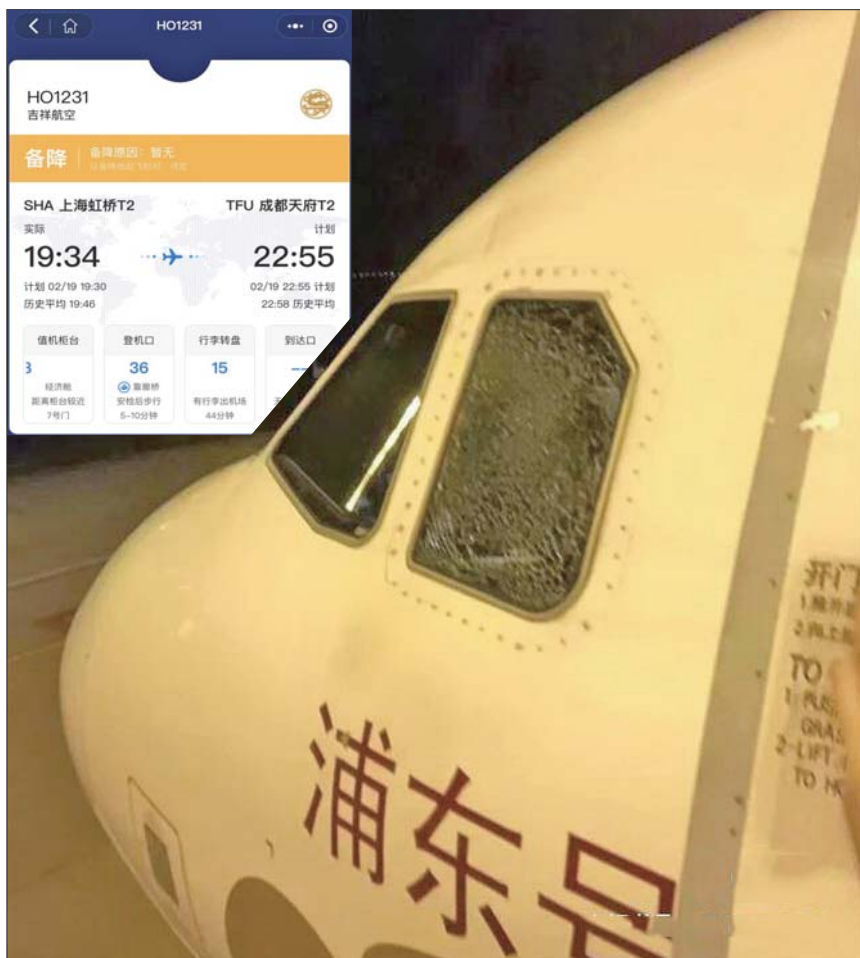
根据网友提供的现场图片显示，该客机侧风挡玻璃出现了大面积蜘蛛网似的裂纹。

吉祥航空20日中午在官方社交媒体平台发布情况说明，表示该航班在飞行至武汉附近区域时，机长座位左后侧风挡玻璃外层出现龟裂裂纹，机组按程序处置后安全备降武汉天河机场。吉祥航空已于19日晚启动相关保障措施，妥善安排受影响旅客行程。

飞机航班信息及侧风挡玻璃出现的裂纹。网友供图

资深民航业内人士表示，吉祥航空HO1231航班出现的侧风挡玻璃裂纹，从现有资料来看还没有对航空器的正常运行造成实质性影响。机组在出现裂纹后第一时间选择下高度、备降，是为了航空器安全的最优选择。

据了解，民航客机的风挡玻璃一般由三层组成，外层为非结构层，中间层和内层为结构层，是主承力结构，起双支撑的承力作用，外层裂纹不会对飞行安全产生直接影响。
